Hauts-de-France, Somme  
Sailly-Flibeaucourt  
80 rue des Écoles

## Maison et boutique de serrurerie

Numéro de dossier : IA80011201

Cadre de l'étude : inventaire topographique Pays d'art et d'histoire Ponthieu-baie de Somme

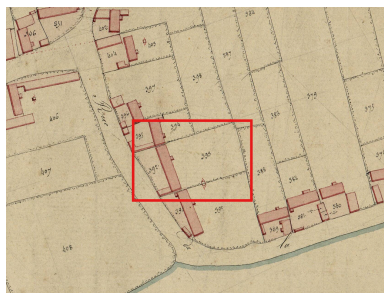
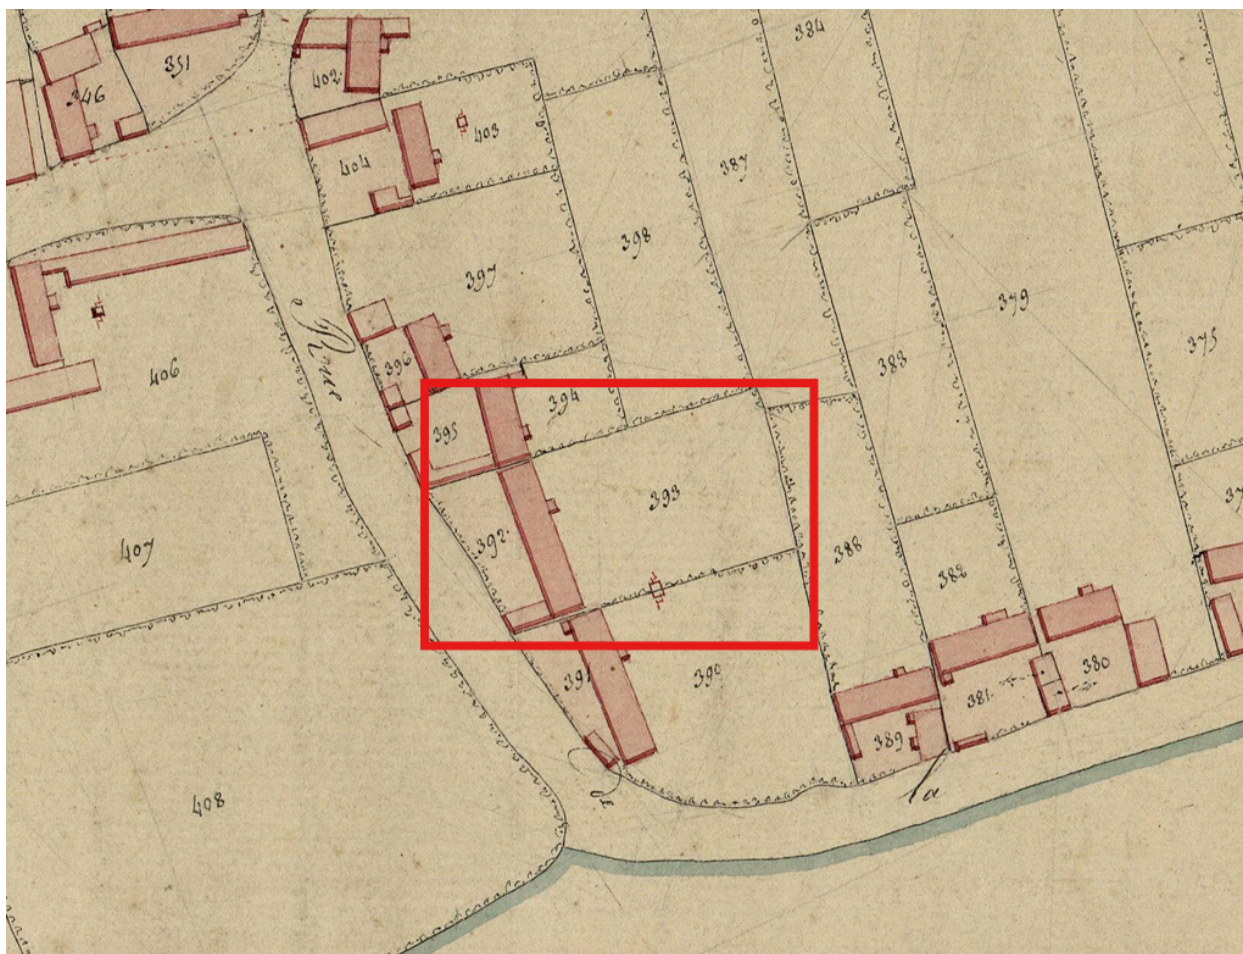
Plan de la maison, plan parcellaire de Flibeaucourt, dit cadastre napoléonien, Section C2, 1832 (AD Somme ; 3 P 1464/7).  
Repro. Archives départementales de la Somme  
IVR32\_20258011131NUCA

Plan de la maison, plan parcellaire de Flibeaucourt, dit cadastre napoléonien, Section C2, 1832 (AD Somme ; 3 P 1464/7).

En 1832, il y a déjà une maison construite à l'emplacement de l'habitation actuelle. Elle apparaît sur le plan parcellaire, dit cadastre napoléonien, dressé à cette date et elle appartient à la veuve Honoré Boulongne (AD Somme ; 3 P 692/3). En 1863, le nouveau propriétaire, Léon Dingeon, maçon, fait détruire la maison et la reconstruit un an plus tard (AD Somme ; 3 P 692/4). Il fait agrandir l'édifice en 1876.

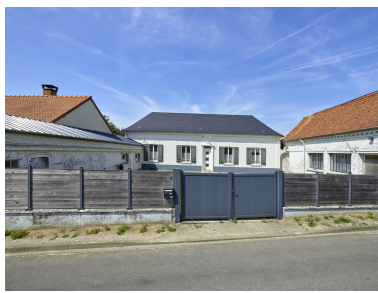
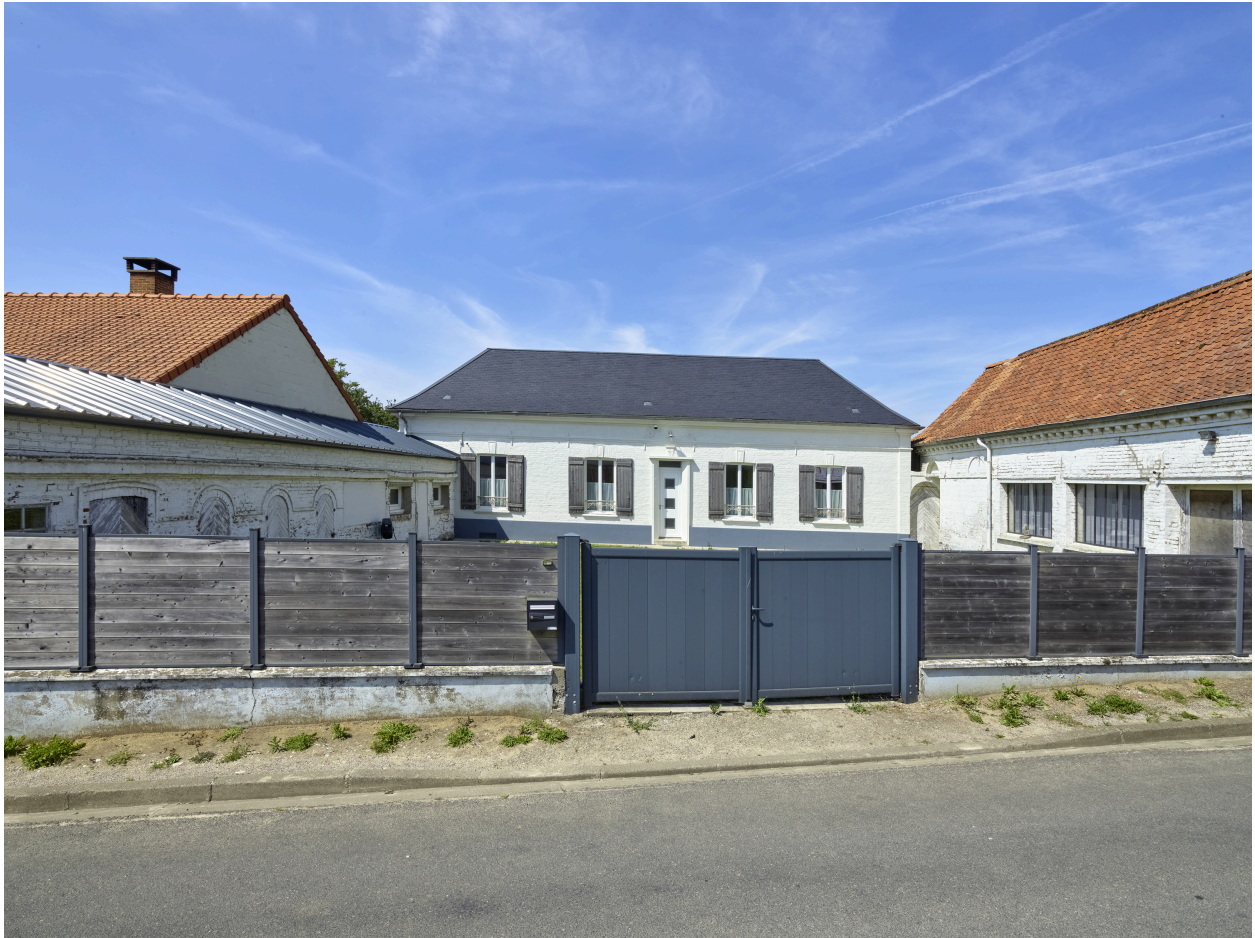
Vue de la maison depuis le sud.  
Phot. Thierry Lefébure  
IVR32\_20258001632NUCA

Vue de la maison depuis le sud.

L'habitation est en rez-de-chaussée, édifée en brique et couverte par un toit en ardoise à longs pans et croupes. Elle est percée d'une porte centrale encadrée par quatre fenêtres.

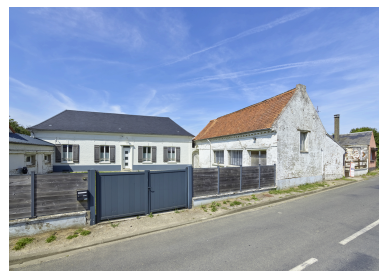
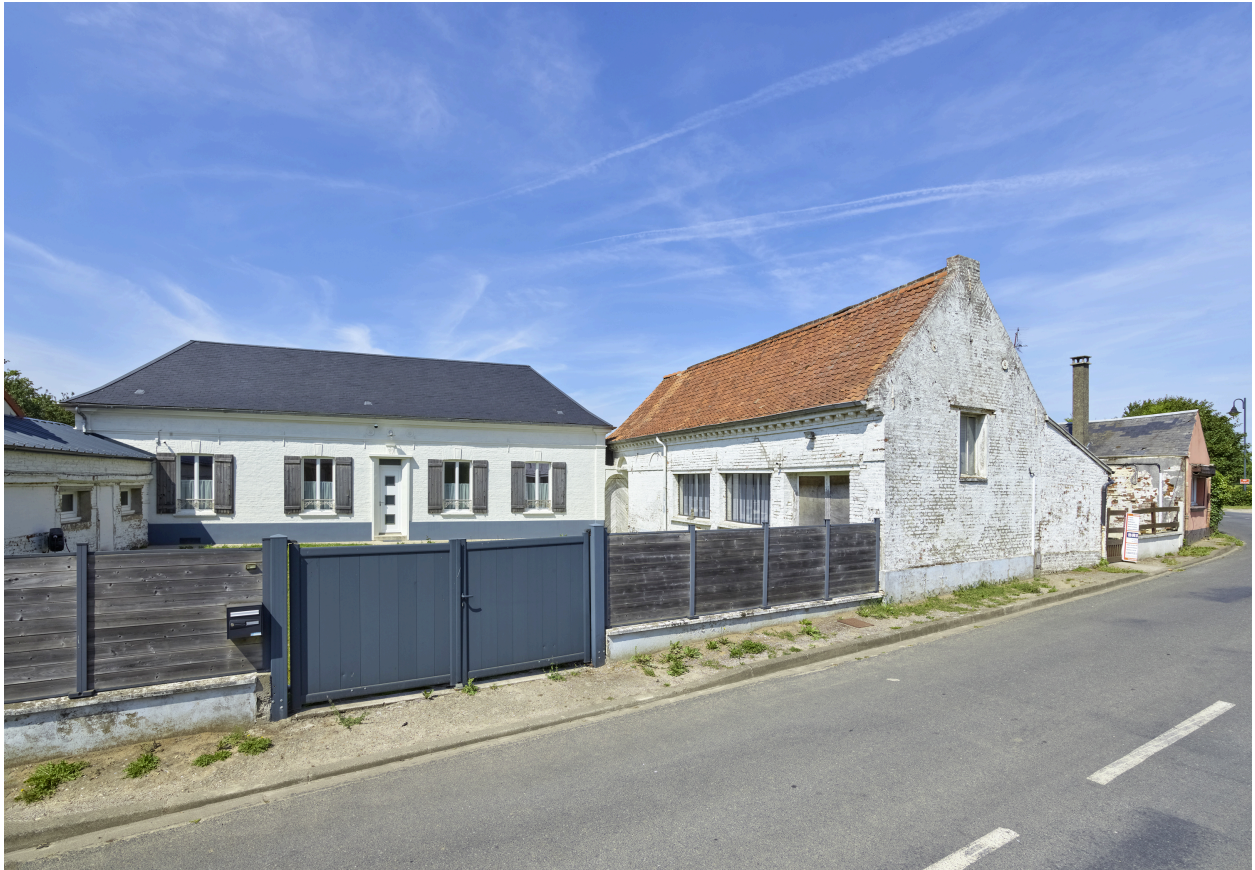
Vue de la boutique de serrurerie, depuis le sud.  
Phot. Thierry Lefébure  
IVR32\_20258001633NUCA

Vue de la boutique de serrurerie, depuis le sud.

La maison est complétée ensuite par une porcherie à droite et une boutique de serrurerie à gauche, caractérisée par ses grandes fenêtres horizontales. Parallèlement aux grandes usines installées dans la commune, certains ouvriers exercent aussi leur activité à domicile. Ces boutiques sont donc édifiées perpendiculairement aux maisons et accueillent une forge et un établi permettant de fabriquer clés et serrures.

Enfin, la boutique est également construite en brique, percée de grandes fenêtres horizontales à linteaux en métal. Ces dernières offrent un apport conséquent de lumière à l'intérieur de l'atelier, permettant au serrurier de travailler. L'édifice est couvert par un toit en tuile à longs pans et pignons couverts.

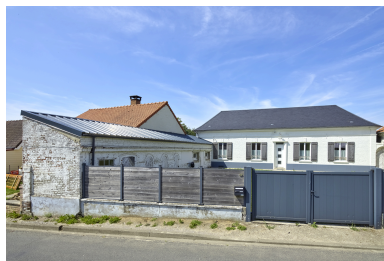
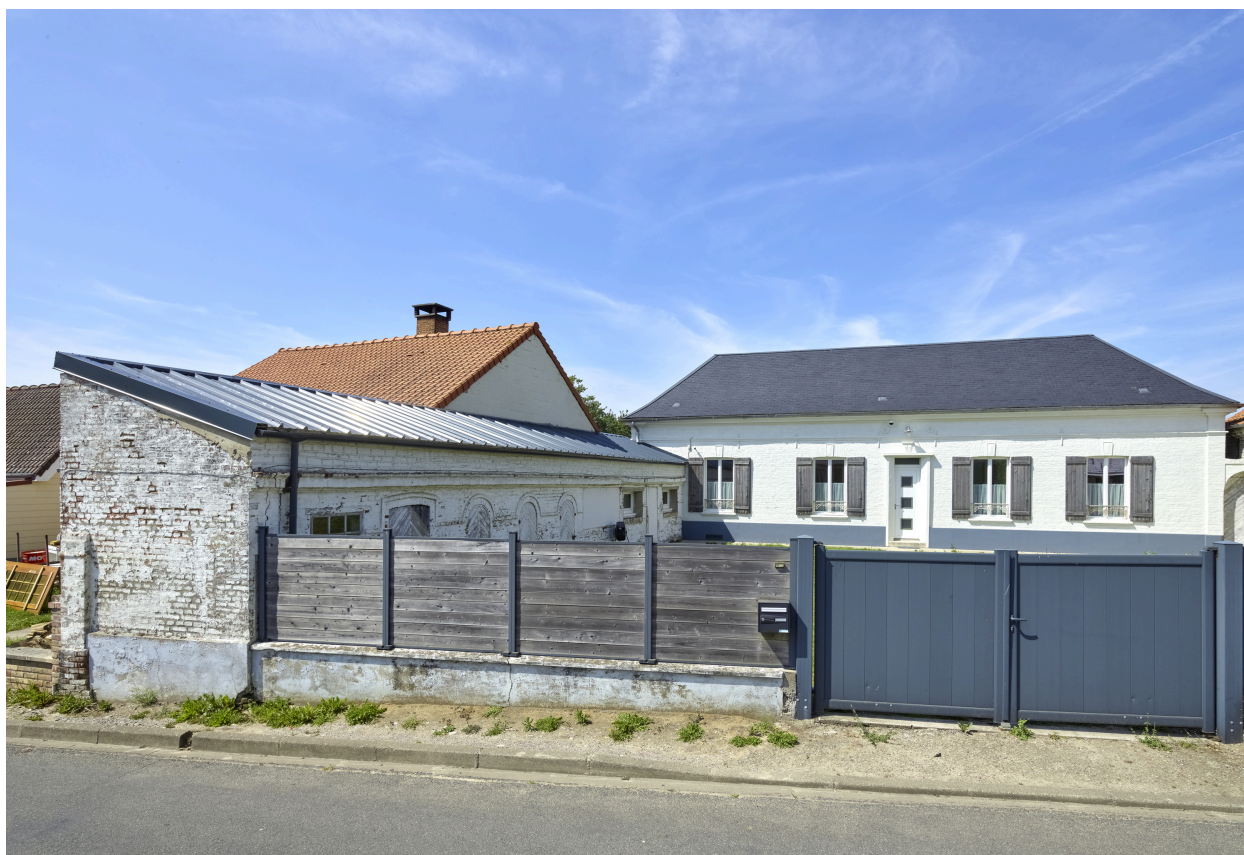
Vue du bâtiment agricole, depuis le sud.  
Phot. Thierry Lefébure  
IVR32\_20258001634NUCA

Vue du bâtiment agricole, depuis le sud.

Le bâtiment agricole, en brique, est percé de plusieurs ouvertures en plein cintre. Ils sont couverts par un toit en tôle ondulée en appentis.
