Hauts-de-France, Pas-de-Calais
Bapaume
20, 22 et 24 rue de la République, 36 rue Gambetta

Maison ouvrière à quatre unités d'habitation propriété de M. Gustave Vasseur-Poquet

Numéro de dossier : IA62005156
Date de l'enquête initiale : 2018
Date(s) de rédaction : 2019
Cadre de l'étude : patrimoine de la Reconstruction , enquête thématique régionale La première Reconstruction
Degré d'étude : étudié

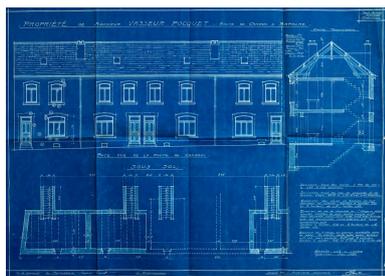
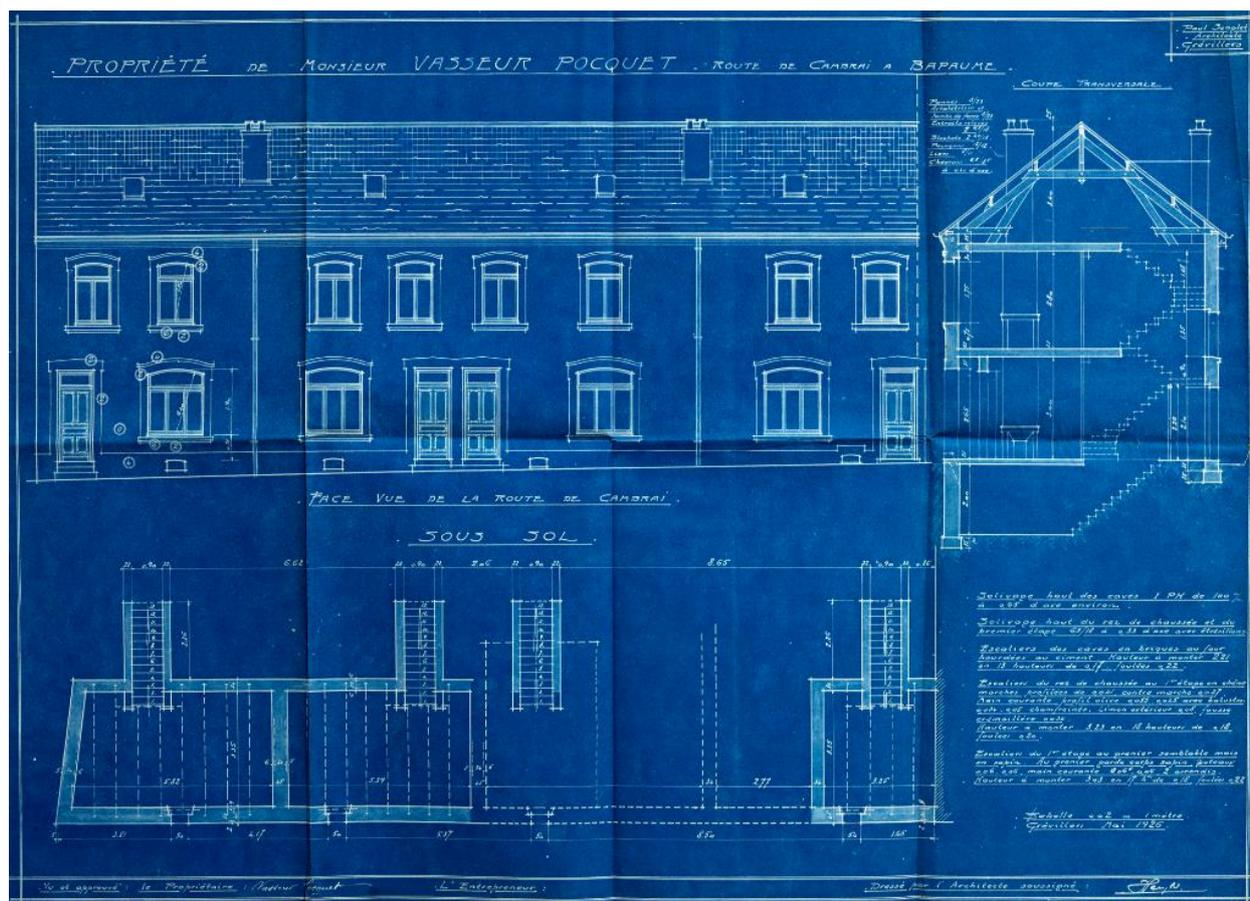
Propriété de M. Vasseur-Poquet, route de Cambrai à Bapaume : face vue de la route de Cambrai, coupe transversale, plan du sous-sol. Signé par Paul Senglet, architecte, M. Vasseur, propriétaire en mai 1926. (AD Pas-de-Calais, 10R9/33, dossier n°476).
Phot. Thibaut Pierre (reproduction)
IVR32_20216200097NUCA

Propriété de M. Vasseur-Poquet, route de Cambrai à Bapaume : face vue de la route de Cambrai, coupe transversale, plan du sous-sol. Signé par Paul Senglet, architecte, M. Vasseur, propriétaire en mai 1926. (AD Pas-de-Calais, 10R9/33, dossier n°476).

Les plans de la nouvelle construction montrent un ensemble de quatre maisons, toutes identiques, et organisées symétriquement par rapport à l'axe central de l'ensemble. Le mur pignon de droite est mitoyen avec l'immeuble suivant, mais la partie gauche, qui donne sur la rue Gambetta, s'achève par un mur pignon libre et plein. Chaque unité d'habitation comprend un sous-sol, un rez-de-chaussée surélevé rendu nécessaire par la déclivité du terrain auquel on accède par une volée de marches, un étage carré et une courrette. Au rez-de-chaussée, ne se trouvent qu'une "salle" sur rue, la cuisine qui donne sur la cour et l'escalier qui mène à l'étage qui, autour d'un petit palier, accueille deux chambres, un cabinet de toilette et l'escalier des combles. Les sanitaires, ainsi qu'une petite buanderie et une petite remise, sont situés au fond de chaque cour. Ces dernières sont séparées par une clôture en béton haute de deux mètres.

L'élévation est extrêmement simple et correspond à la disposition des pièces : au dessus de la baie un peu plus large marquant la "salle" du rez-de-chaussée se trouve la fenêtre de la chambre. La fenêtre surmontant la porte correspond au cabinet de toilette. L'ensemble est couvert par une toiture à longs pans légèrement débordante percée de quatre petites lucarnes sur chaque versant (deux pour chaque maison) qui éclairent les combles. La façade ne porte aucun décor et seule la forme légèrement cintrée des baies et des linteaux, ainsi que et la présence d'un imposte pour toutes les baies, rompt la monotonie de l'ensemble.

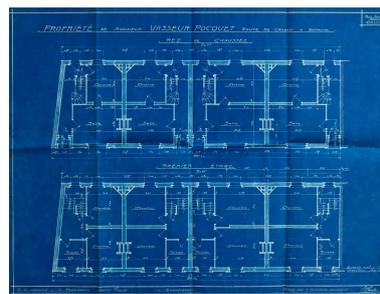
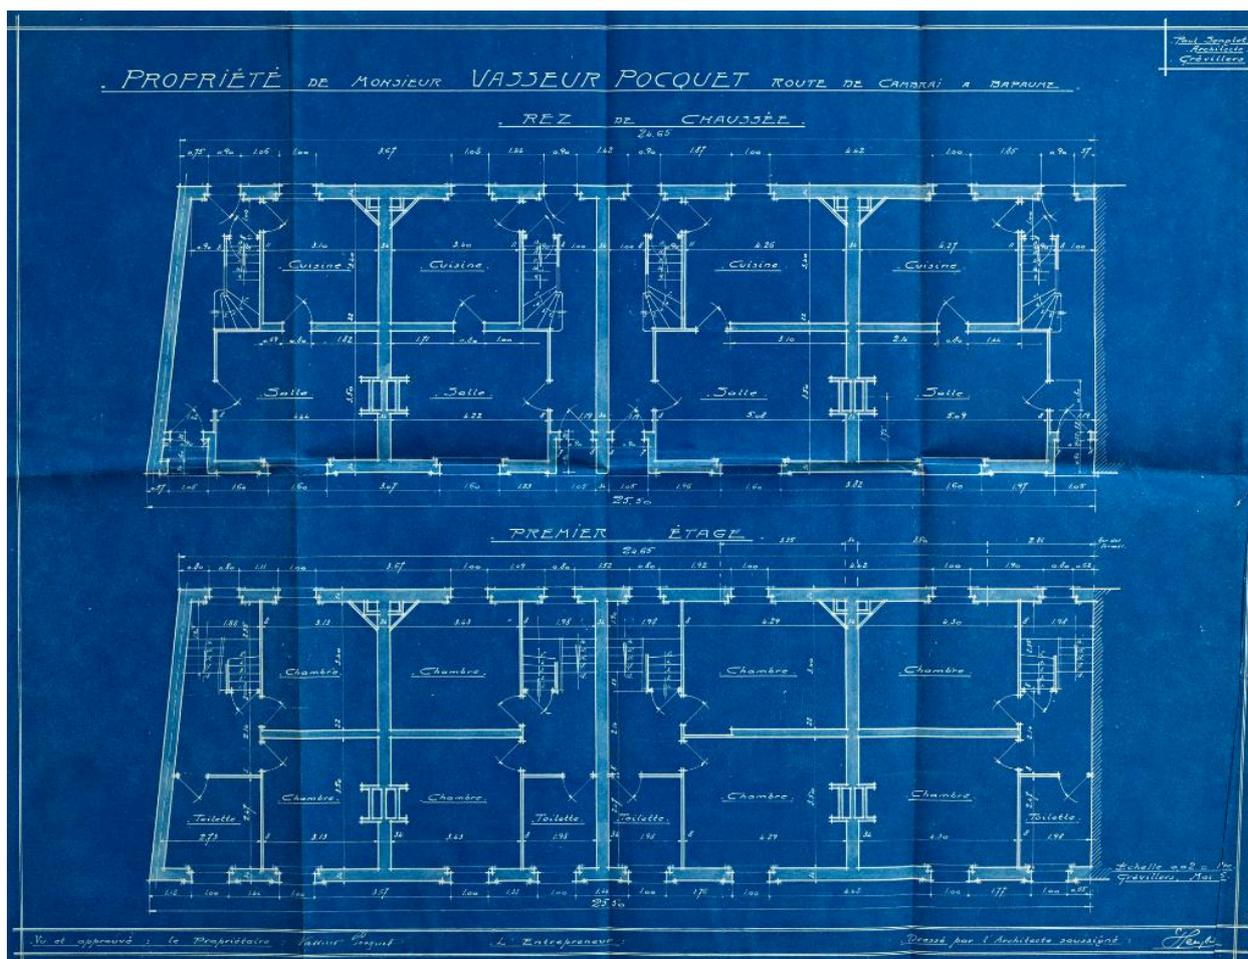
Propriété de M. Vasseur-Poquet, route de Cambrai à Bapaume : plans du rez-de-chaussée et du premier étage. Signé par Paul Senglet, architecte, M. Vasseur, propriétaire en mai 1926. (AD Pas-de-Calais, 10R9/33, dossier n°476).
Phot. Thibaut Pierre (reproduction)
IVR32_20216200098NUCA

Propriété de M. Vasseur-Poquet, route de Cambrai à Bapaume : plans du rez-de-chaussée et du premier étage. Signé par Paul Senglet, architecte, M. Vasseur, propriétaire en mai 1926. (AD Pas-de-Calais, 10R9/33, dossier n°476).

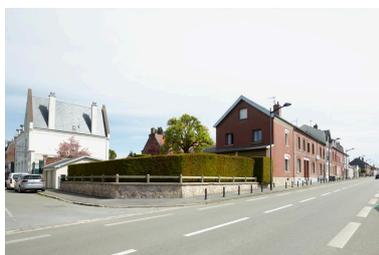
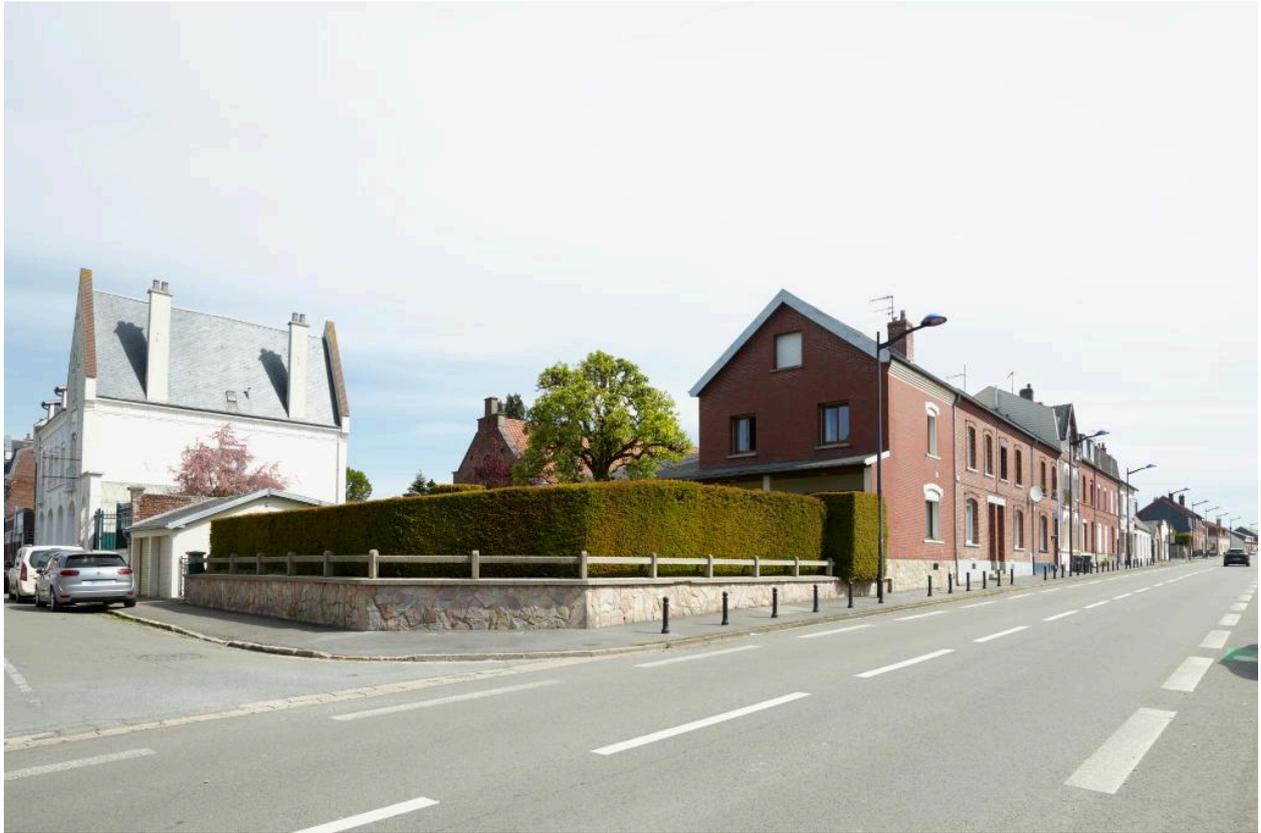
Vue de mise en situation depuis l'angle des rues Gambetta et de la République.
Phot. Delphine Volto-Jourdan
IVR32_20216200568NUCA

Vue de mise en situation depuis l'angle des rues Gambetta et de la République.

Les quatre habitations occupent un ensemble de parcelles contiguës formant un trapèze. Un des grands côtés longe la rue de la République, et le plus grand des petits côtés borde la rue Gambetta. Les deux autres côtés sont ceints par des habitations. Les habitations forment un L, dont la longue barre constituée par le mur gouttereau est à front de rue, alignée avec les maisons voisines. La petite barre, précédée par un découvert de jardin agrémenté de quelques arbres de haute tige, est en retrait par rapport à la rue dont elle est séparée par un mur bahut paré de fausse meulière et portant une petite rambarde qui enserre toute la parcelle.

Le mur pignon est percé d'une baie centrale pour l'étage de combles, de deux baies au premier niveau ainsi qu'au rez-de-chaussée. Le bâtiment est jouté d'une aile en rez-de-chaussée, parallèle à la rue Gambetta, et perpendiculaire au corps principal. La partie droite de cette extension, sous une toiture en appentis, accueille également la porte d'entrée. Cette partie s'achève, à gauche par un léger avant-corps. A l'angle de la parcelle se trouve une petite construction basse abritant un garage.

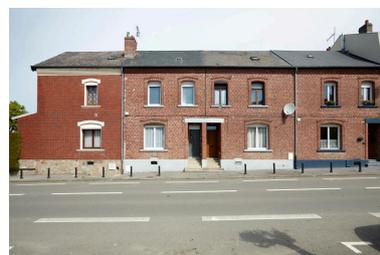
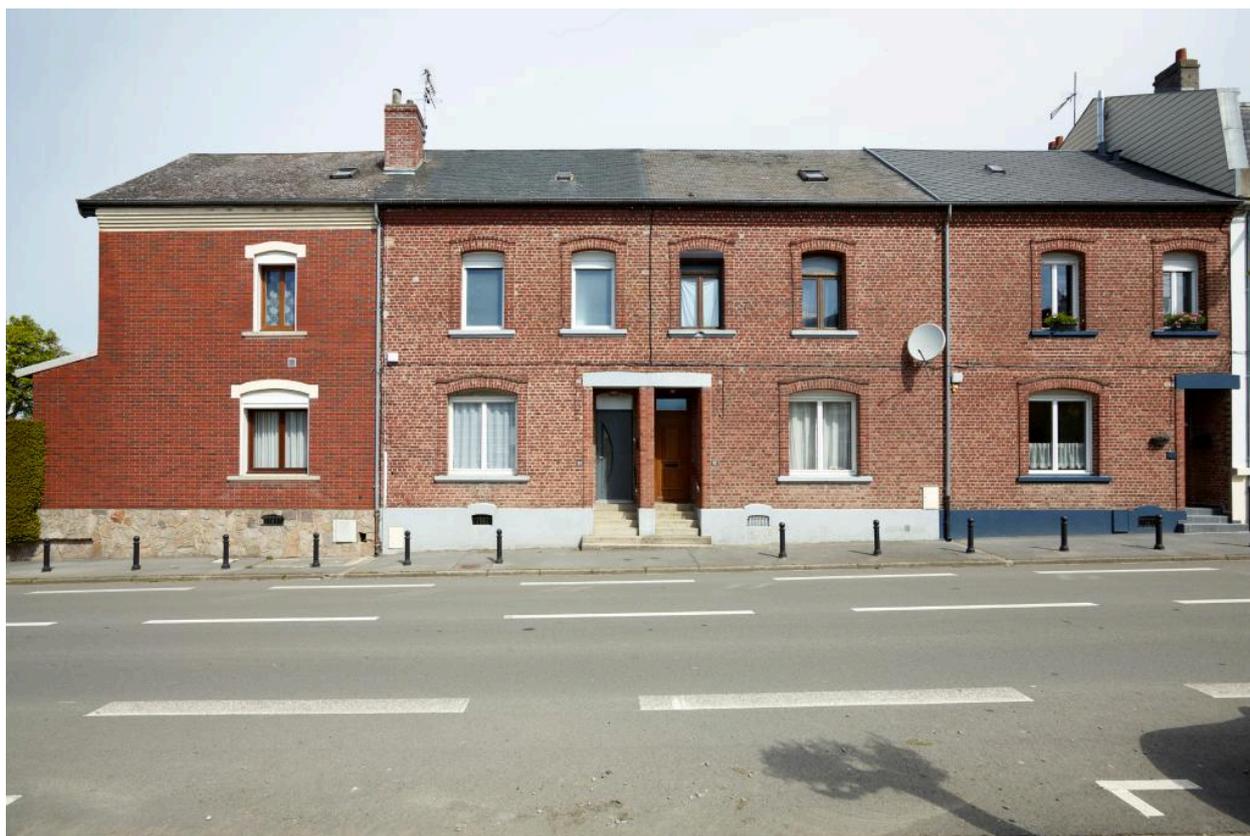
vue de la façade principale depuis la rue de la République.
Phot. Delphine Volto-Jourdan
IVR32_20216200567NUCA

vue de la façade principale depuis la rue de la République.

Côté rue de la République, l'immeuble présente un rez-de-chaussée surélevé, auquel on accède après une volée de marches par une porte en retrait du droit du mur, et un étage carré. L'ensemble est couvert par une toiture à longs pans légèrement débordante reposant sur une corniche en brique. L'ensemble est construit en briques laissées apparentes, et seuls les soubassements et les linteaux supérieurs des portes et les appuis de fenêtres sont enduits en ciment peint. Les baies de fenêtres ont une forme légèrement cintrée, soulignée par un tore de briques posées en ressaut par rapport au mur. La façade ne présente que trois portes d'entrée.

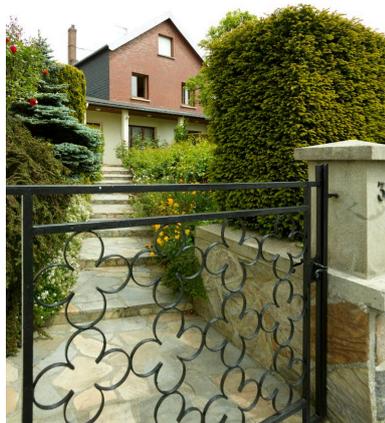
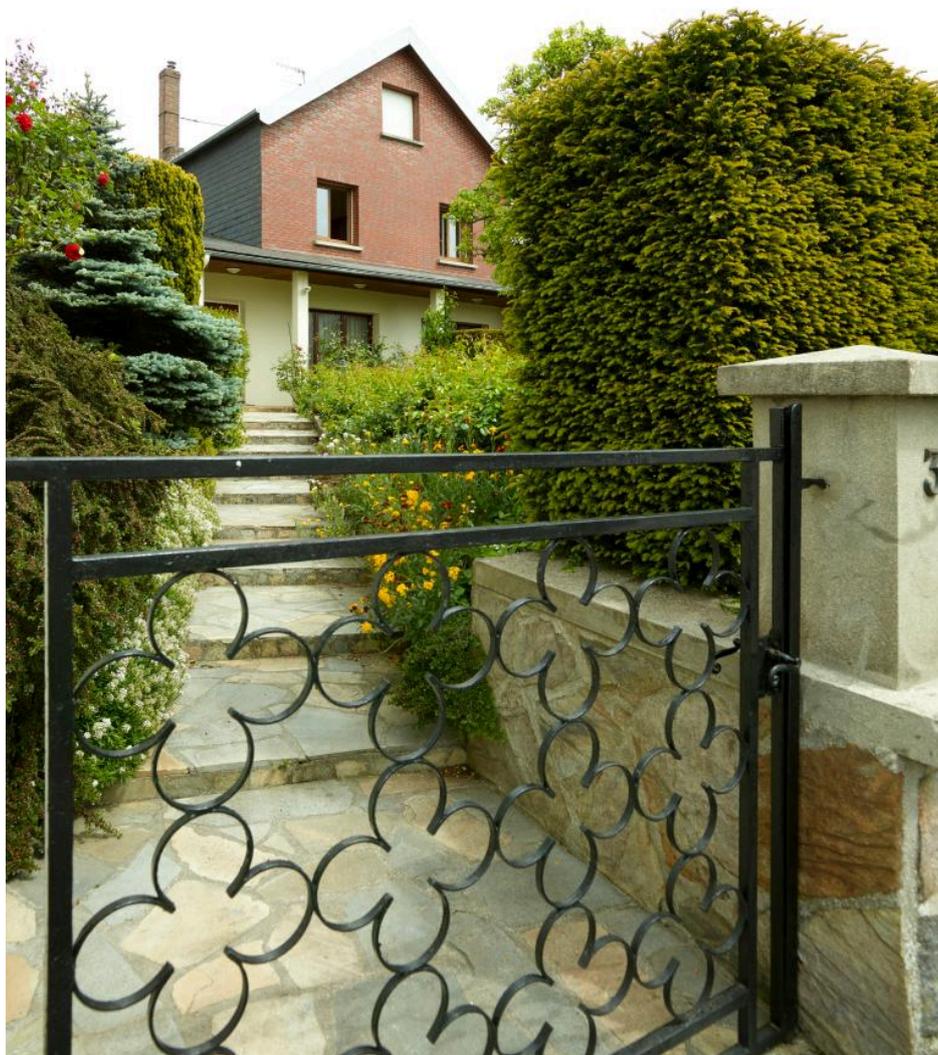
Vue de la façade principale de l'unité de gauche depuis la rue Gambetta.
Phot. Delphine Volto-Jourdan
IVR32_20216200597NUCA

Vue de la façade principale de l'unité de gauche depuis la rue Gambetta.

A une date inconnue, la partie gauche de l'immeuble a été profondément remaniée : l'habitation n'ouvre plus sur la rue de la République mais sur la rue Gambetta. Cela a entraîné d'importantes transformations dans la structure même de l'immeuble : côté rue de la République, la porte et la baie qui la surmontait ont été supprimées et le pignon côté rue Gambetta a été percé de cinq baies. Ces modifications ont été accompagnées de changements d'aspect sont intervenus : le mur a été recouvert de briques de parement d'une couleur rouge sang de bœuf, les linteaux et la corniche sous le toit ont été repeints en blancs et le soubassement a été recouvert d'un parement en fausse meulière.

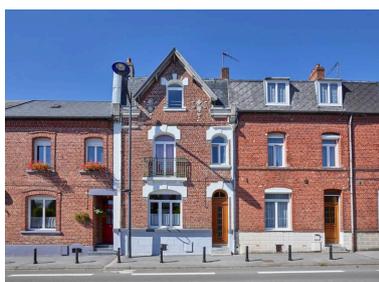
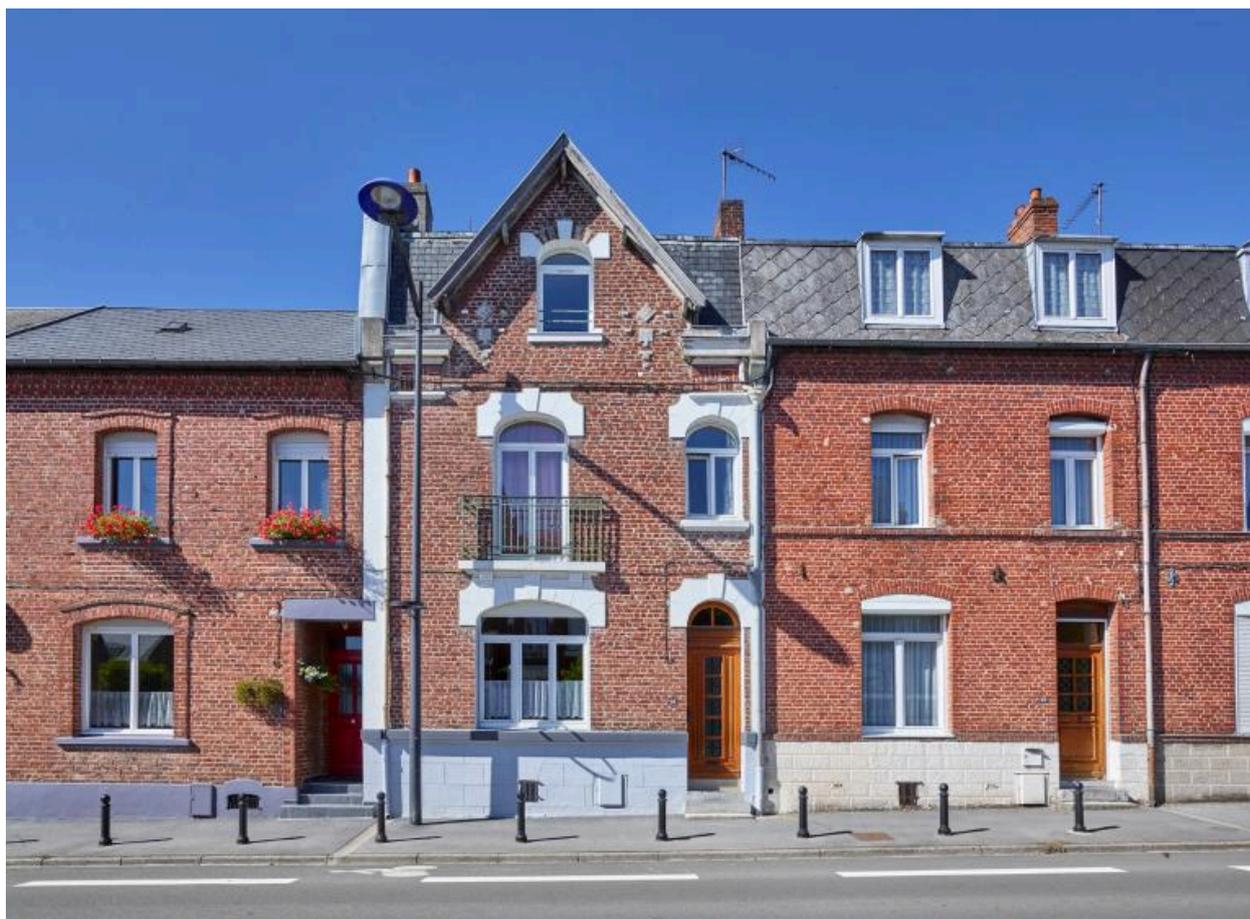
Unité de droite et jonction avec la maison voisine. Vue depuis la rue de la République.
Phot. Hubert Bouvet
IVR32_20196200531NUC4A

Unité de droite et jonction avec la maison voisine. Vue depuis la rue de la République.

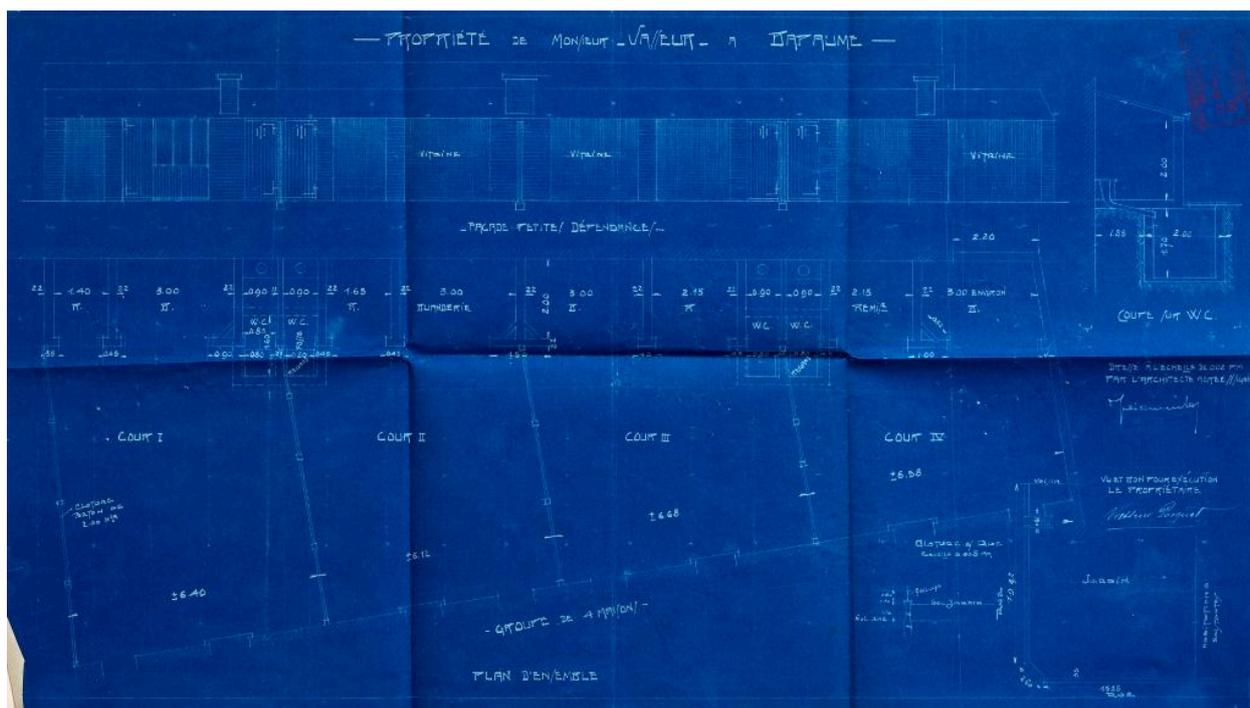
Propriété de M. Vasseur à Bapaume : petites dépendances : façades, plan d'ensemble. Signé et daté par Julien Wirton, architecte, M. Vasseur, propriétaire, le 20 septembre 1929. (AD Pas-de-Calais, 10R9/33, dossier n°476).
Phot. Thibaut Pierre (reproduction)
IVR32_20216200010NUCA

Propriété de M. Vasseur à Bapaume : petites dépendances : façades, plan d'ensemble. Signé et daté par Julien Wirton, architecte, M. Vasseur, propriétaire, le 20 septembre 1929. (AD Pas-de-Calais, 10R9/33, dossier n°476).

Le projet des petites dépendances édifiées au fond de la cour a été établi par Julien Wirton, architecte associé à Paul Senglet. Le devis spécifique aux constructions de la cour montre que ces dernières sont également élevées en briques. Les buanderies sont fermées par une "vitrine", c'est à dire une partie haute vitrée reposant sur un mur bahut en brique. Le sol est en briques pour les buanderies et remises, mais en béton pour les WC, lesquels sont équipés "d'un siège en briques". L'ensemble est recouvert de "tôle ondulée galvanisée" reposant sur une charpente en sapin, bois qui sert également pour l'ensemble des huisseries.
