Hauts-de-France, Aisne
Esquéhéries
33 à 37 rue du Général-de-Gaulle

Ancienne filature de laine peignée Simon et Cie d'Esquéhéries, puis Carrissimo Fernand et Fils, puis Germ'Europe puis magasin industriel pour la confiterie Materne de Boué

Numéro de dossier : IA02000072
Date de l'enquête initiale : 1993
Date(s) de rédaction : 1995
Cadre de l'étude : inventaire topographique canton du Nouvion-en-Thiérache, patrimoine industriel Aisne
Degré d'étude : étudié

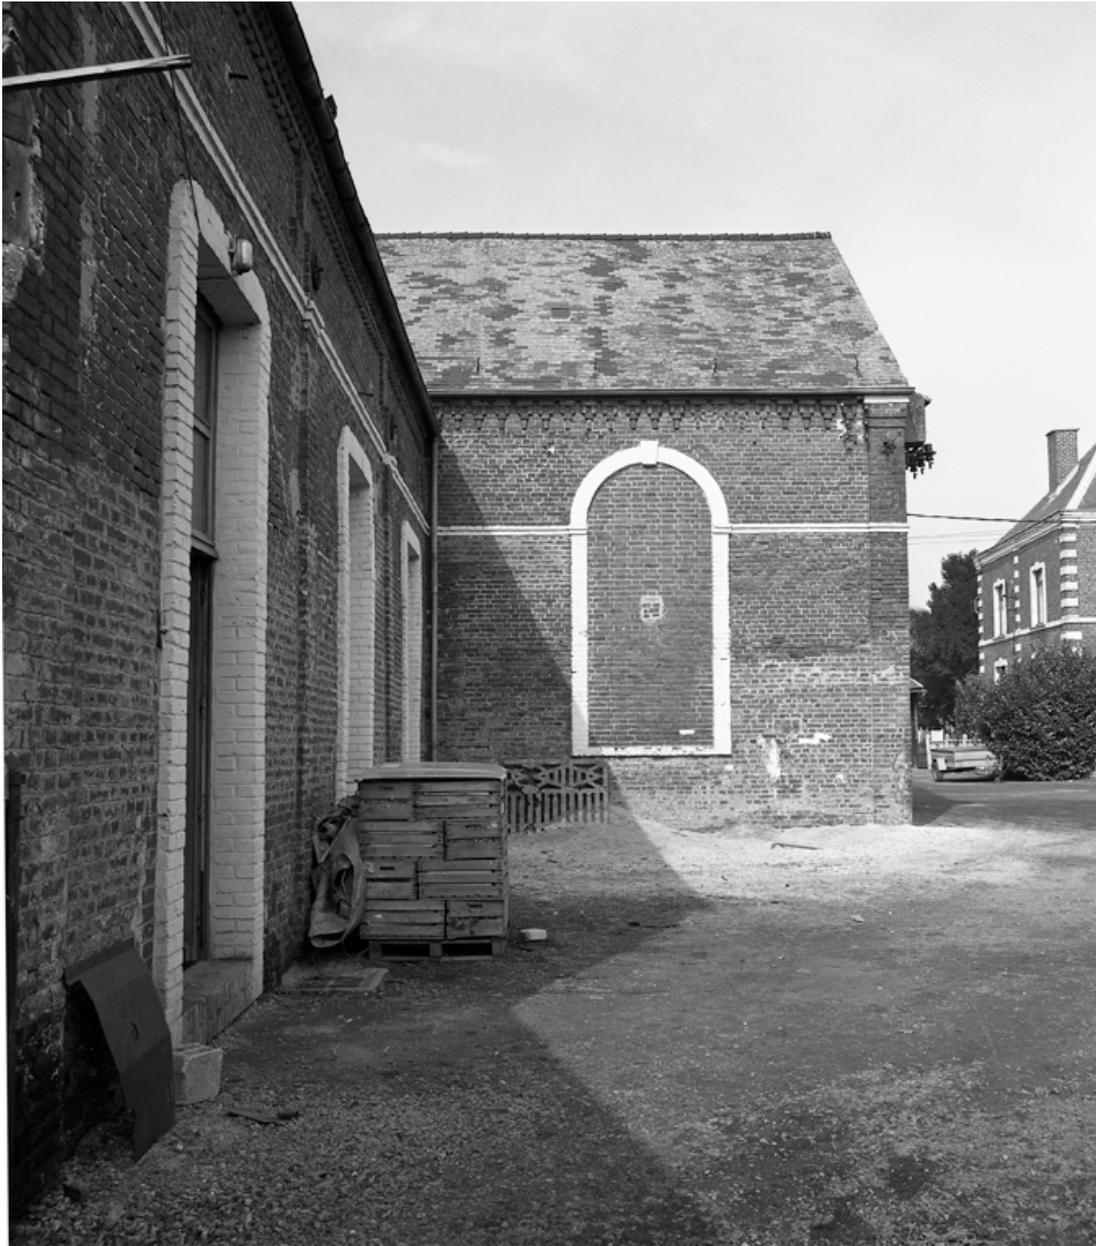
IVR22_19960200115X

Détail de la façade de l'usine montrant l'emplacement de la cheminée aujourd'hui détruite.

Filature de laine peignée construite vers 1875, connue sous la raison sociale Simon et Cie Filateurs, puis Société Anonyme de la Filature d'Esquéhéries. En 1888, elle emploie une centaine d'ouvriers. En 1890, elle est rachetée par Albert Hauet qui possédait le tissage de Boué, et reste dans cette famille jusqu'à la fin des années 1920. Plusieurs logements ouvriers sont construits dans sa proximité dans le 1er quart du 20e siècle. Elle devient ensuite la filature Carrissimo Fernand et fils. En 1939, ce nouveau propriétaire agrandit l'atelier de fabrication le long du chemin communal (d'après délibérations du conseil municipal). L'usine qui emploie de 150 à 180 ouvriers garde la même affectation jusqu'en 1950 environ. Le bâtiment a ensuite servi, jusqu'en 1995, d'entrepôt de plants de pommes de terre pour la prégermination, sous diverses raisons sociales dont Germ'Europe de 1988 à 1993 (15 employés environ). Depuis 1995, elle sert de magasin industriel pour la confiterie Materne de Boué. La cheminée a été détruite entre 1967 et 1981 (d'après comparaison des plans cadastraux).

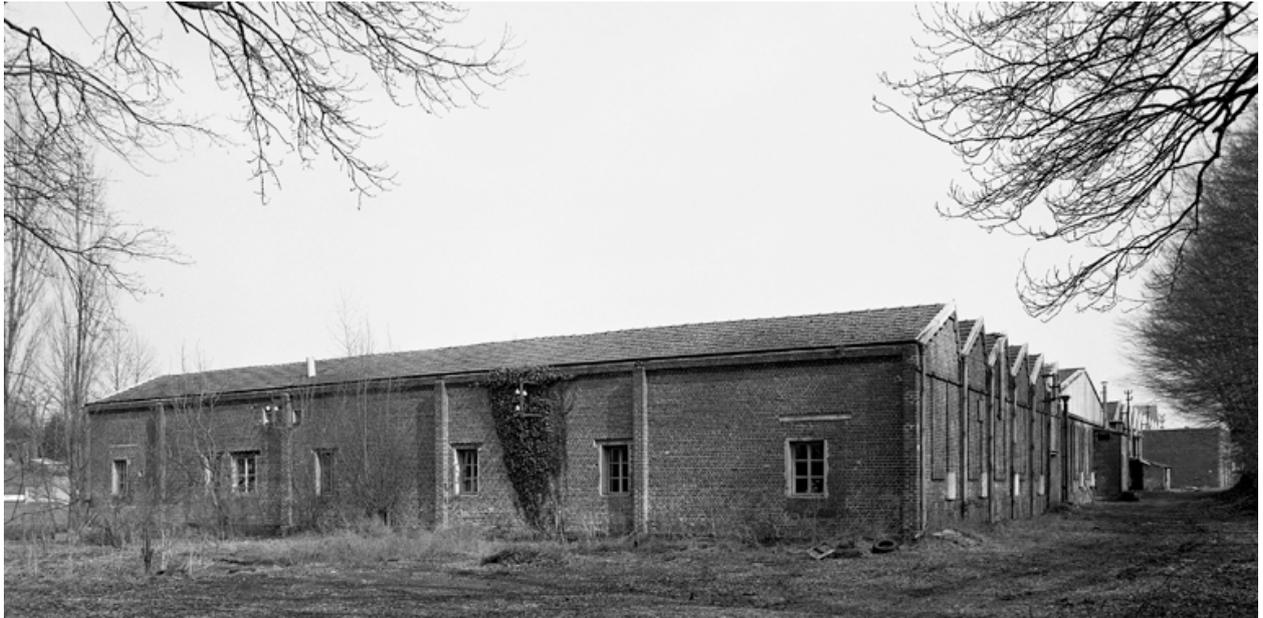
IVR22_19960200113X

Atelier de fabrication depuis le sud-ouest.

Atelier de fabrication bâti en rez-de-chaussée sur sous-sol partiel ; ses élévations sont ornées de pilastres de brique. Il est couvert de sheds en tuile mécanique et, sur une partie incendiée, d'un toit à pignon couvert en ciment amiante. L'agrandissement de l'atelier en 1939 est couvert d'une terrasse en matériau synthétique unissant l'aluminium à la laine de verre.

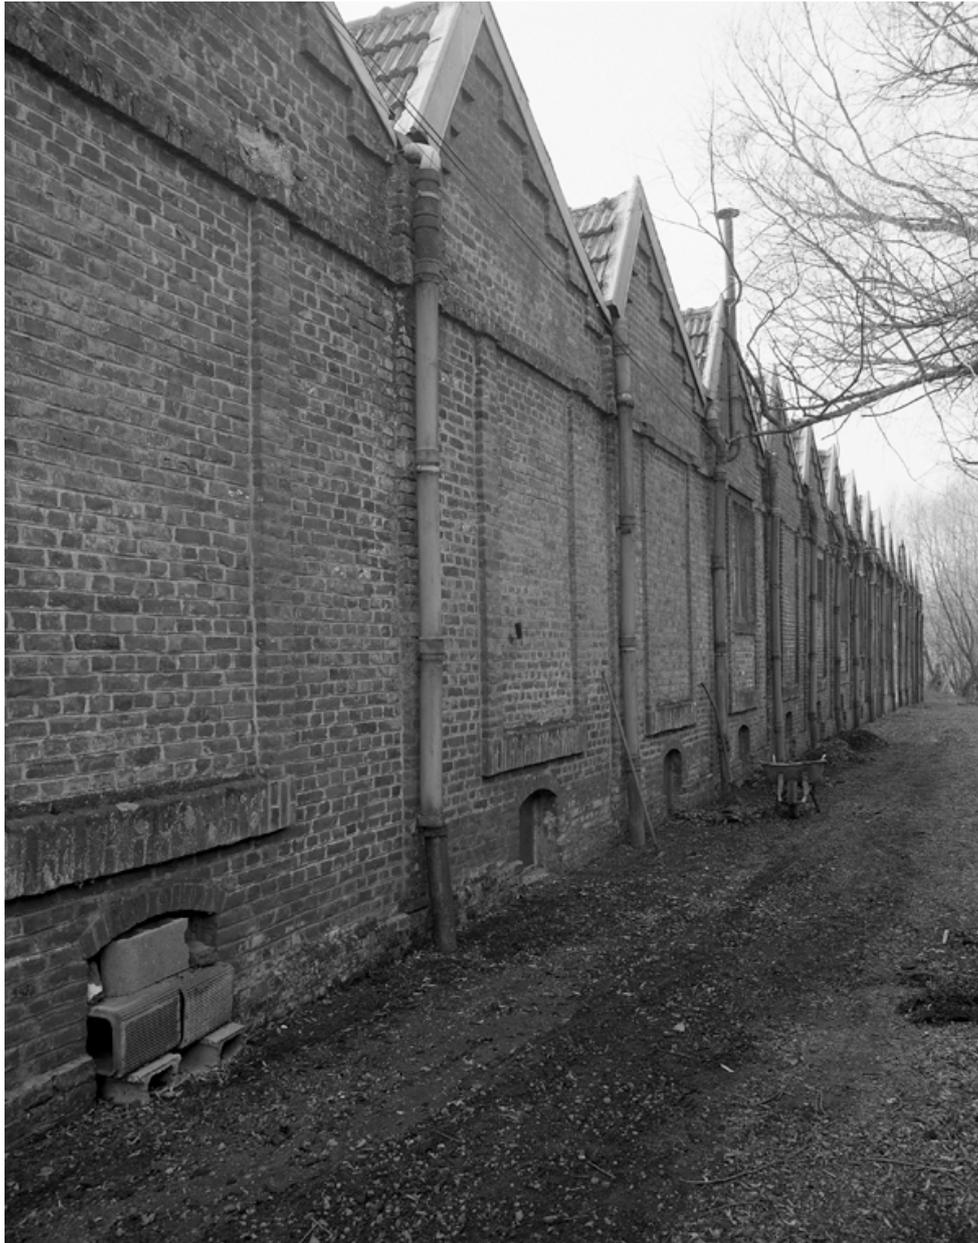
IVR22_19960200112X

Atelier de fabrication, élévation nord-ouest.

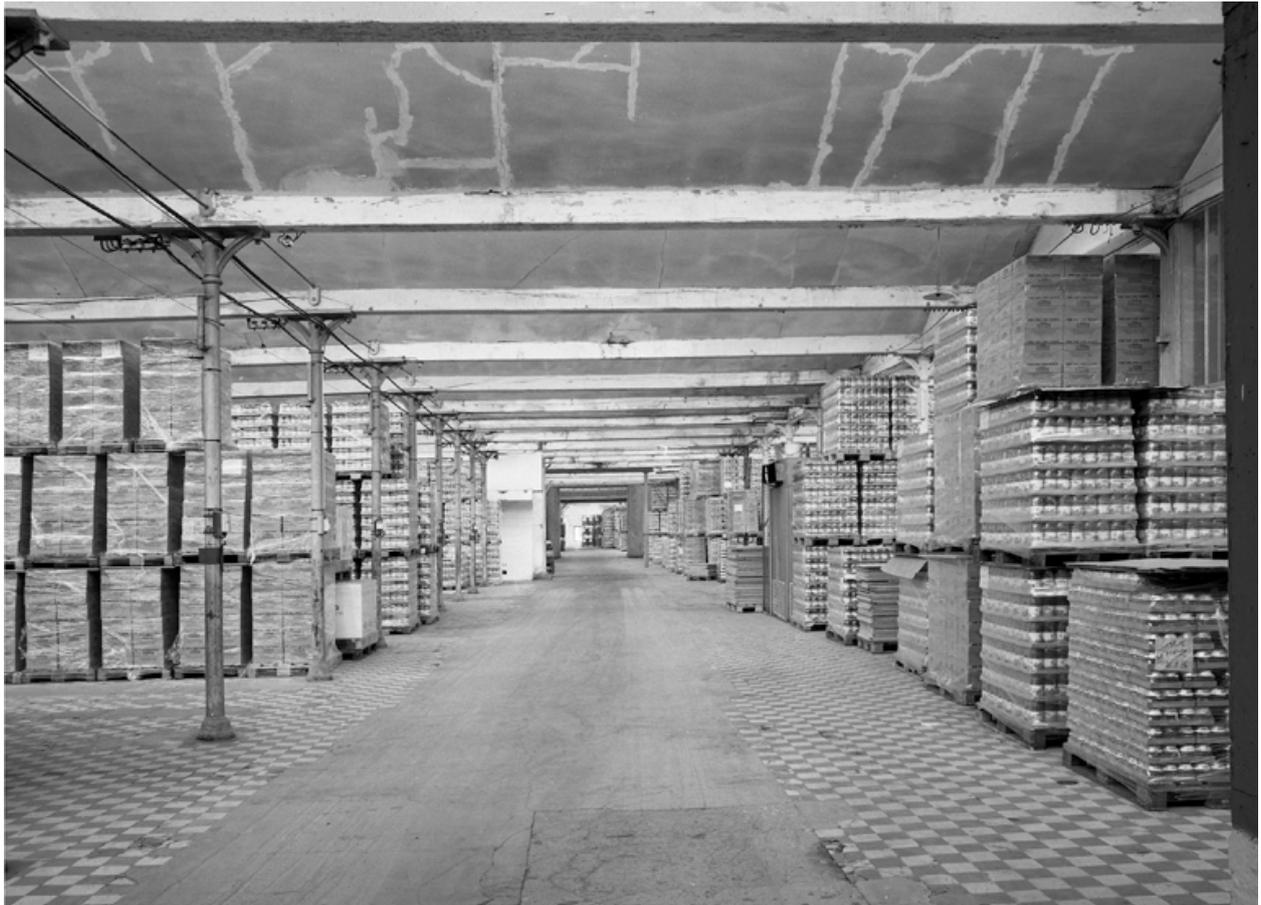
IVR22_19960200120X

Vue intérieure de l'atelier de fabrication.

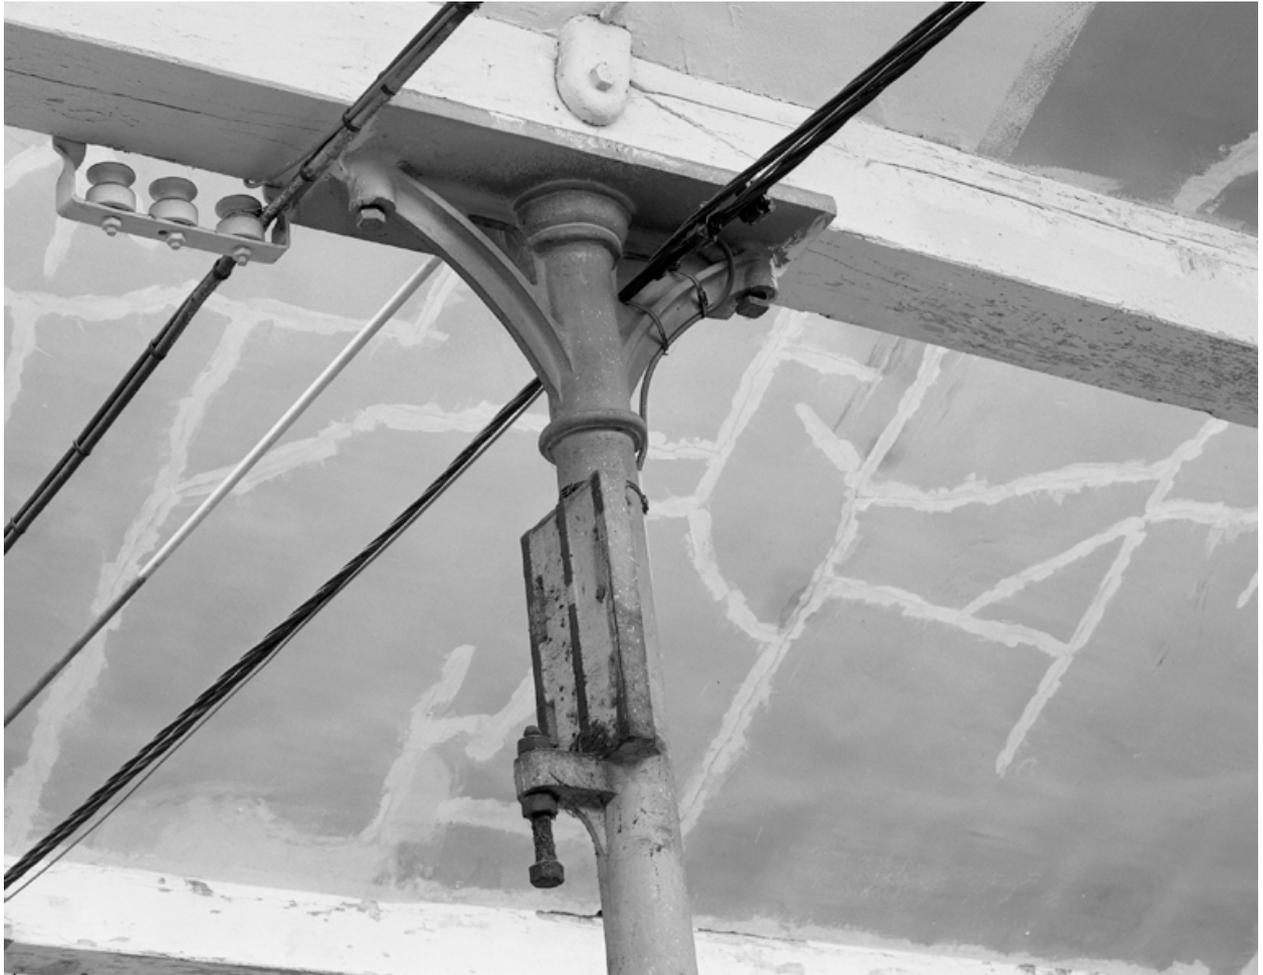
IVR22_19960200119X

Détail d'un support métallique de la couverture de l'atelier de fabrication.

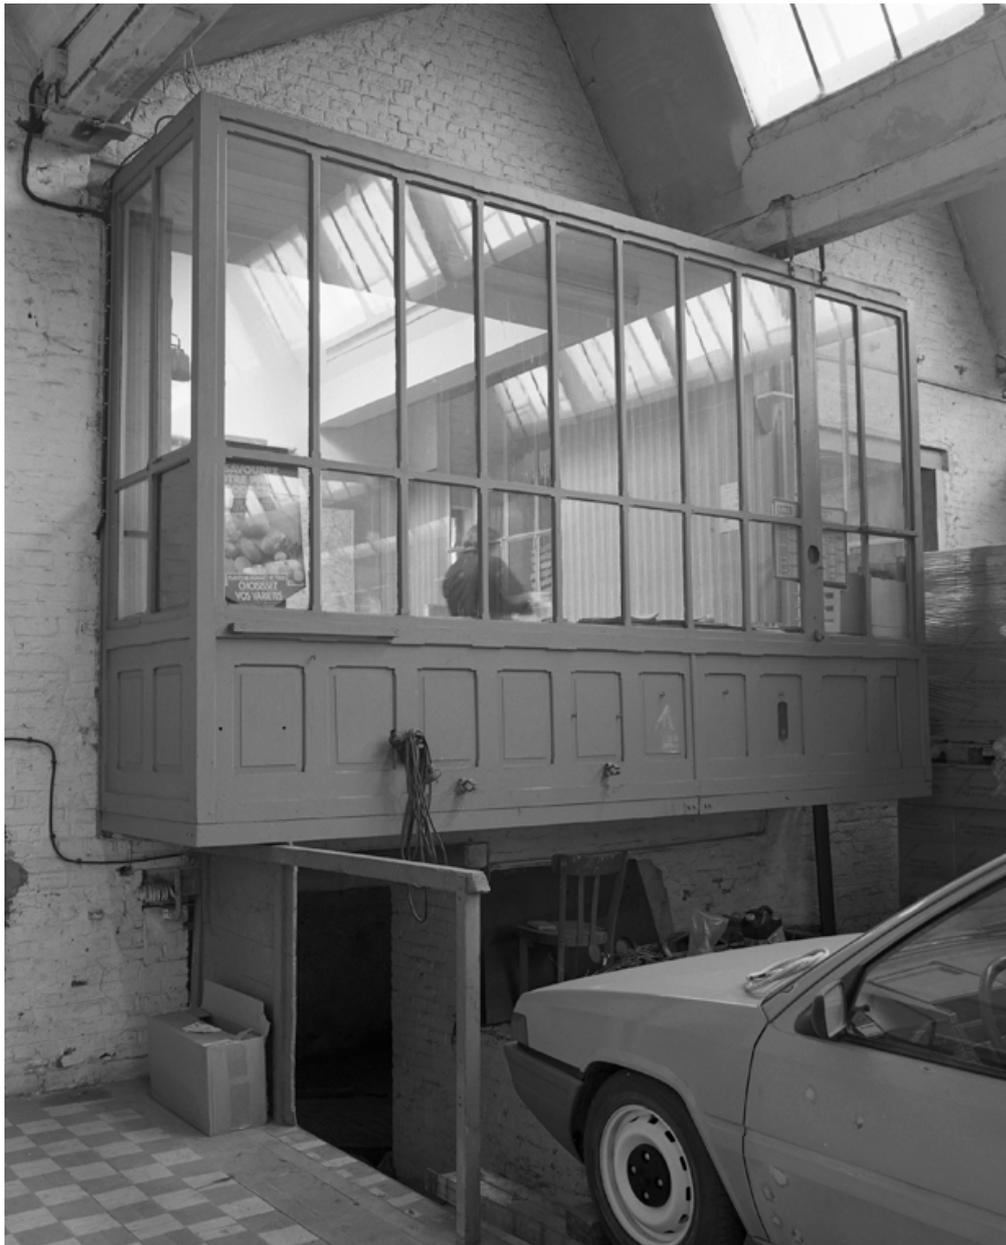
IVR22_19960200116X

Vue de la fenêtre du second jour qui éclaire le bureau depuis l'atelier de fabrication.

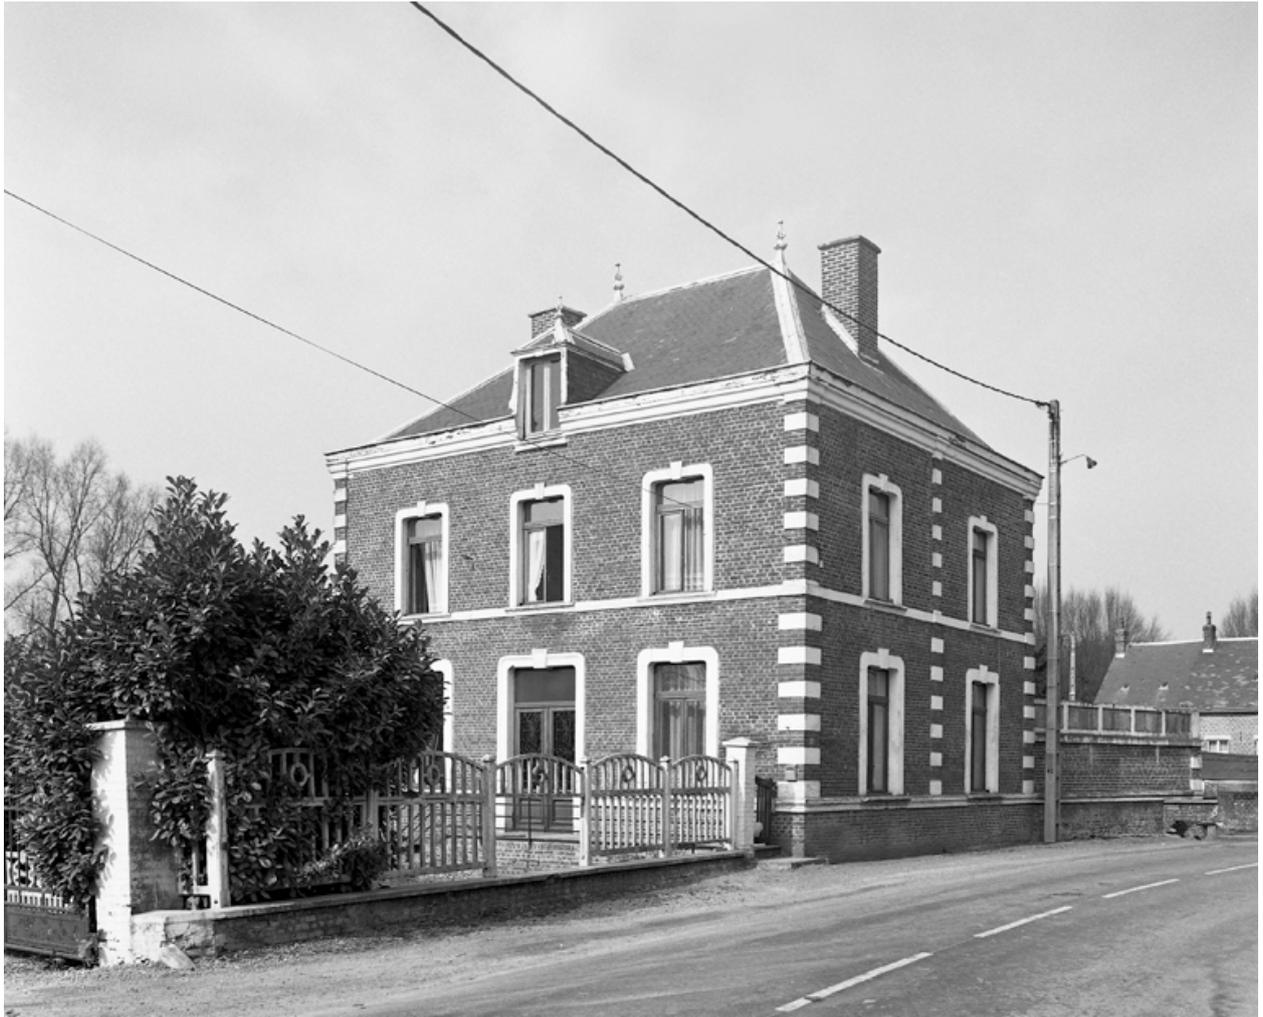
IVR22_19960200109X

Logement patronal, depuis la rue.

Logement patronal bâti avec sous-sol, étage carré et comble à surcroît, desservi par un escalier dans-oeuvre ; il possède une façade ordonnancée et un toit à deux pans et croupe en ardoise. Ses élévations sont ornées de pilastres de brique. Conciergerie couverte d'un toit à croupe et pignon couvert en ardoise ; partie antérieure de l'usine couverte de toits à longs pans et pignon couvert en ardoise.
