Hauts-de-France, Aisne  
Beaumé  
4 à 12 rue de Leuze

## Ancien château de Beaumé

Numéro de dossier : IA02000524  
Date de l'enquête initiale : 1998  
Date(s) de rédaction : 1998  
Cadre de l'étude : inventaire topographique canton d'Aubenton  
Degré d'étude : étudié

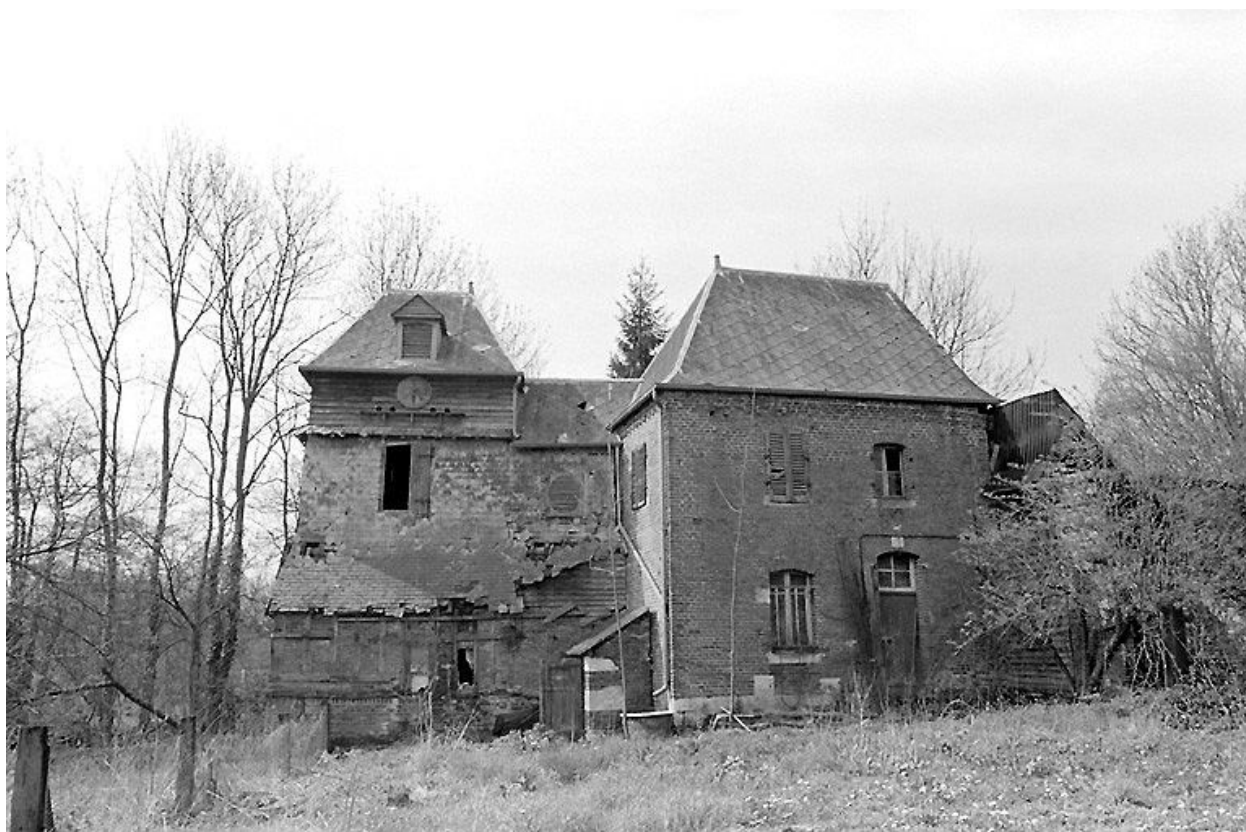
IVR22\_19980200863Z

Vue de la tour et du pavillon central.

disparu. Certaines autres élévations comportent un solin en moellon calcaire. Le pavillon central, de plan rectangulaire, est couvert d'un toit en pavillon en ardoise synthétique. Il est jouté au nord par une tour couverte d'un essentage d'ardoise et de planches, surmonté d'un toit en pavillon en ardoise synthétique. Cette tour comporte une horloge. Cet ensemble a été partiellement masqué par des constructions parasites en brique ou en pan de bois torchis datant du 19<sup>e</sup> siècle. Les communs, affectant un plan en forme de L, sont en brique, avec à certains endroits, des traces partielles de décor de briques vernissées, certaines baies et portes ont un encadrement constitué d'un appareillage mixte brique et pierre de taille en pierre de Tournai dite pierre bleue. Ils sont couverts de toits à longs pans en ardoise et ardoise synthétique.

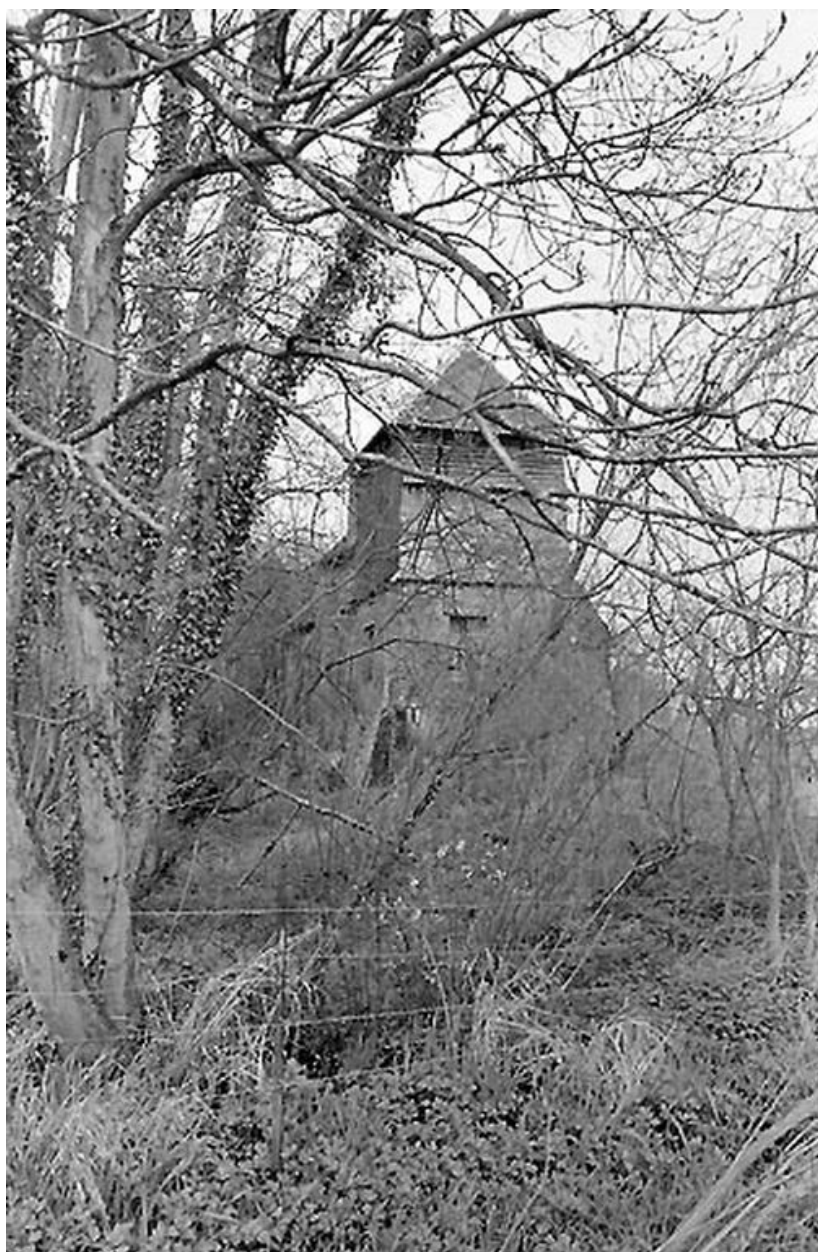
IVR22\_19980200817Z

Tour du pavillon d'entrée.
