## Ferme dite ferme de la Malmaison

Numéro de dossier : IA60005257

Cadre de l'étude : inventaire topographique Communauté de communes Oise Picarde

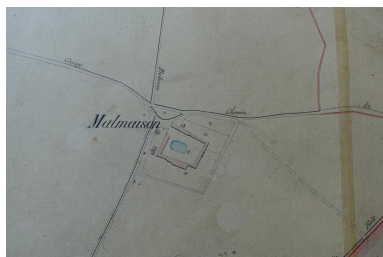
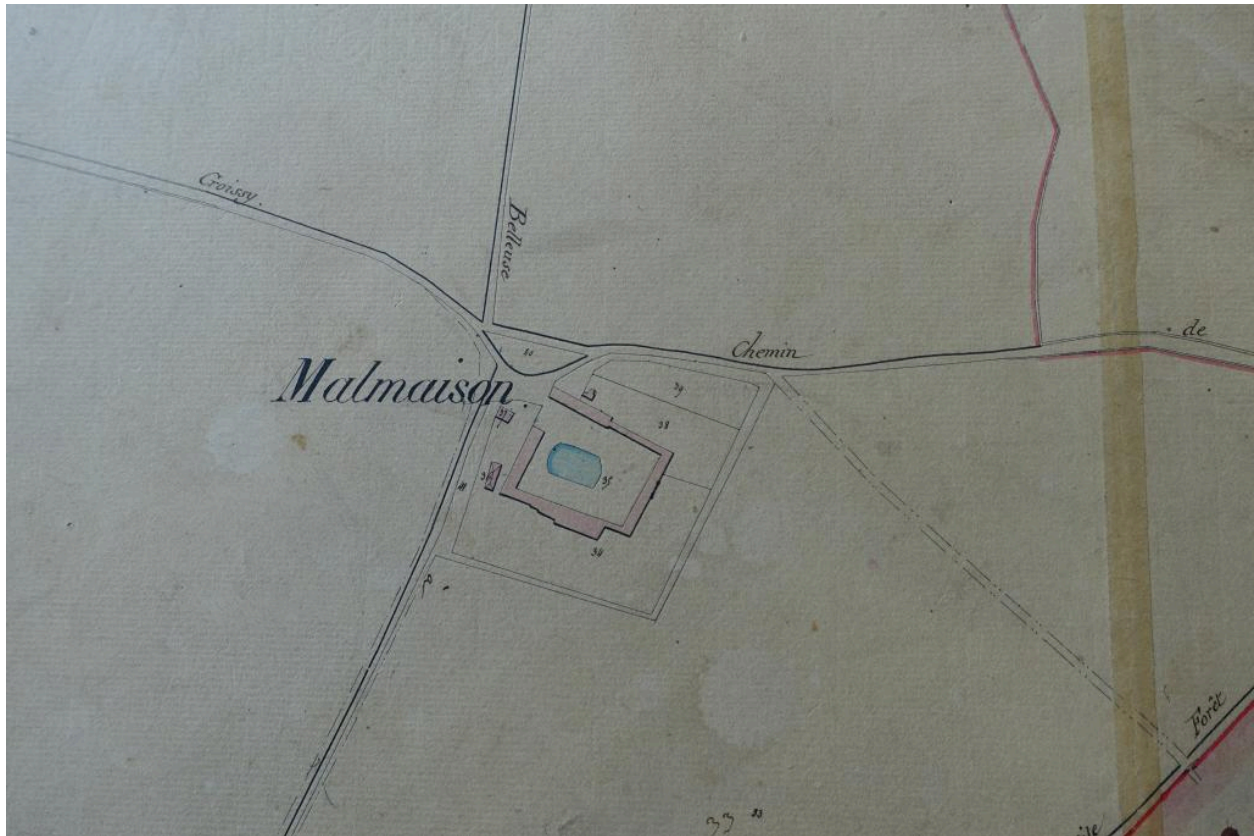
Croissy-sur-Celle. Cadastre napoléonien, section A, feuille 1, 1834 (EDT 364/1 G 1).  
Phot. Lucile Chamignon  
IVR32\_20216005106NUCA

Croissy-sur-Celle. Cadastre napoléonien, section A, feuille 1, 1834 (EDT 364/1 G 1).

Sur le cadastre de 1834, la ferme s'organise autour d'une cour carrée fermée par les bâtiments agricoles et au centre de laquelle se trouve un mare. L'entrée s'effectue par le côté nord-ouest.

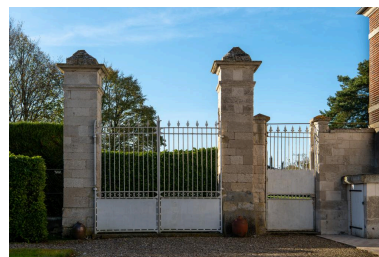
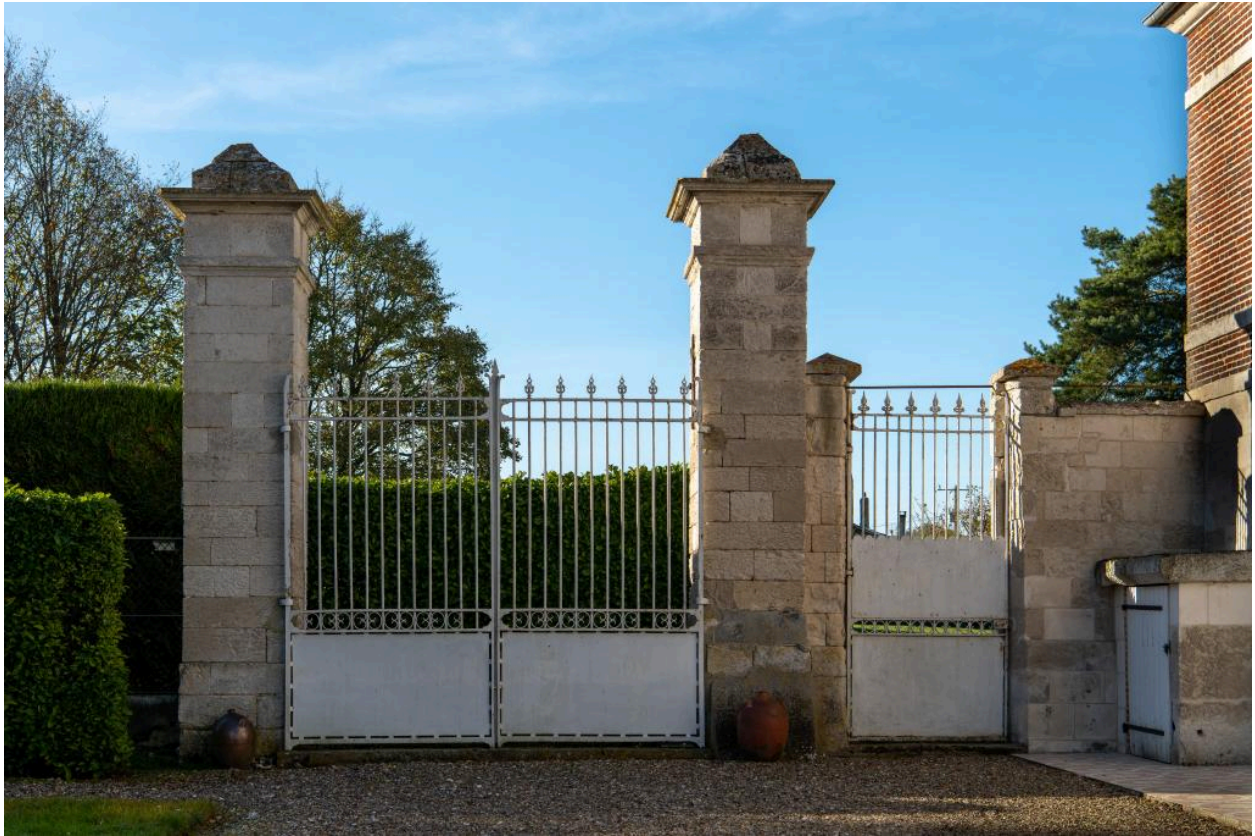
Portail d'entrée de la ferme vu depuis la cour.  
Phot. Marc Kérignard  
IVR32\_20216001329NUCA

Portail d'entrée de la ferme vu depuis la cour.

Située à environ 2,5 km au sud-ouest du village de Croissy-sur-Celle, la ferme s'organise autour d'une vaste cour carrée. Sur le côté nord de la cour se trouve le logis et le bâtiment des étables et écuries. Des hangars agricoles couverts de tôle ondulée bornent les côtés est et sud. Le côté occidental est quant à lui constitué d'une allée de haie vive. Le portail, composé de deux piliers en pierre, se trouve dans le prolongement de cette clôture verte, au nord de celle-ci.

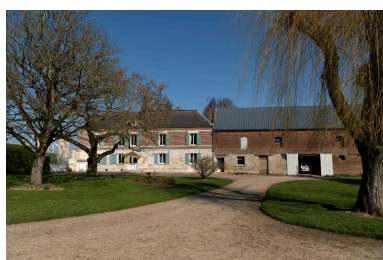
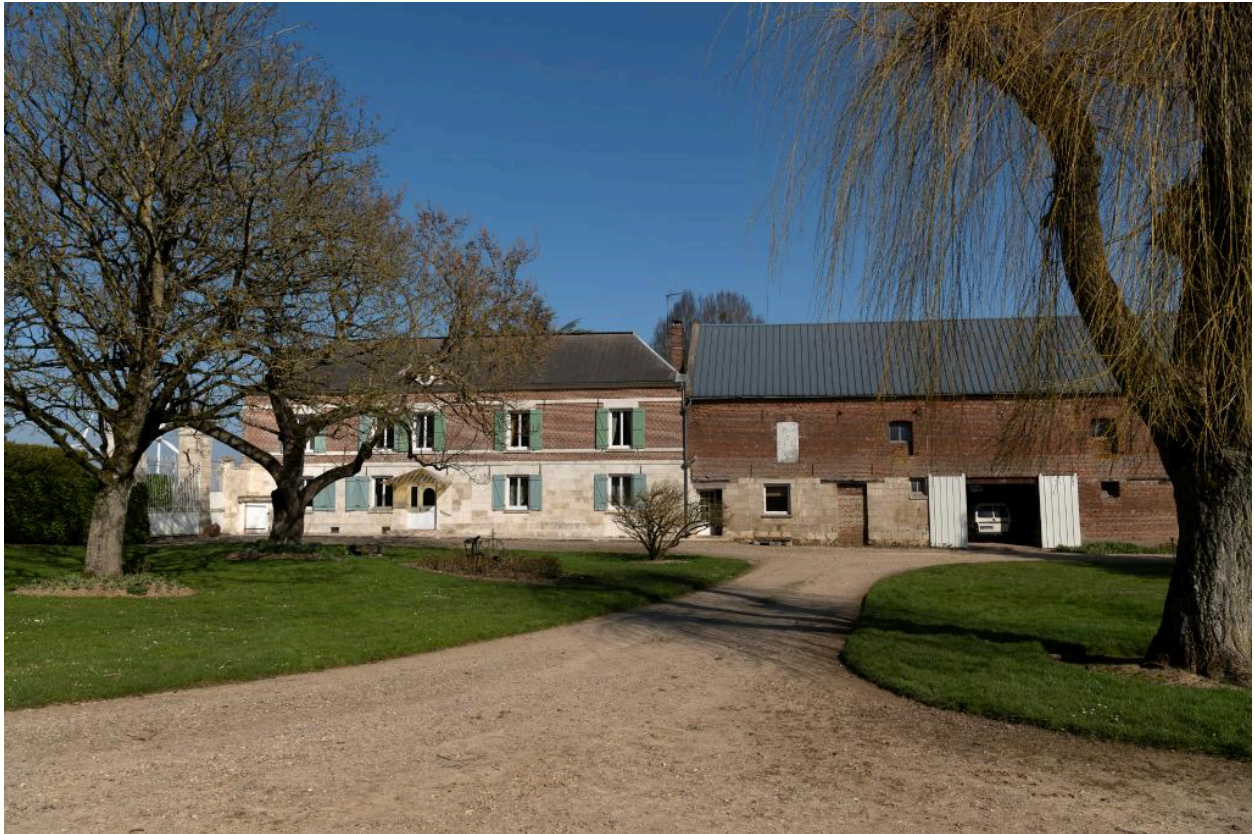
Vue générale du logis et du bâtiment des étables et écuries depuis le sud.  
Phot. Marc Kérignard  
IVR32\_20226000164NUCA

Vue générale du logis et du bâtiment des étables et écuries depuis le sud.

Le logis construit en brique et pierre comporte un niveau de sous-sol avec une cave, un rez-de-chaussée, un étage carré et un étage de comble. Le premier niveau de l'édifice est en pierres de taille calcaires tandis que le second ainsi que le fronton triangulaire de l'étage de comble sont en brique. Deux bandeaux horizontaux en pierre courent au-dessus et en-dessous des fenêtres de l'étage. Les toits couverts d'ardoise sont à longs pans et croupe.

Le bâtiment des étables et écuries est entièrement en brique. Il s'organise en deux niveaux: le premier comporte les entrées dont plusieurs portes coulissantes en tôles; tandis que le second niveau est occupé par le fenil. Les fers d'ancrage de la façade forment la date de 1858. Les toits couverts de tôle ondulée sont à longs pans et pignon découvert.

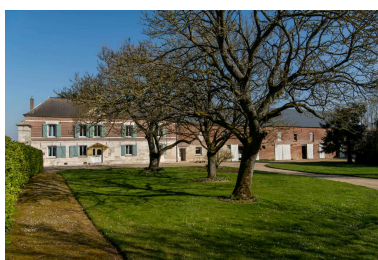
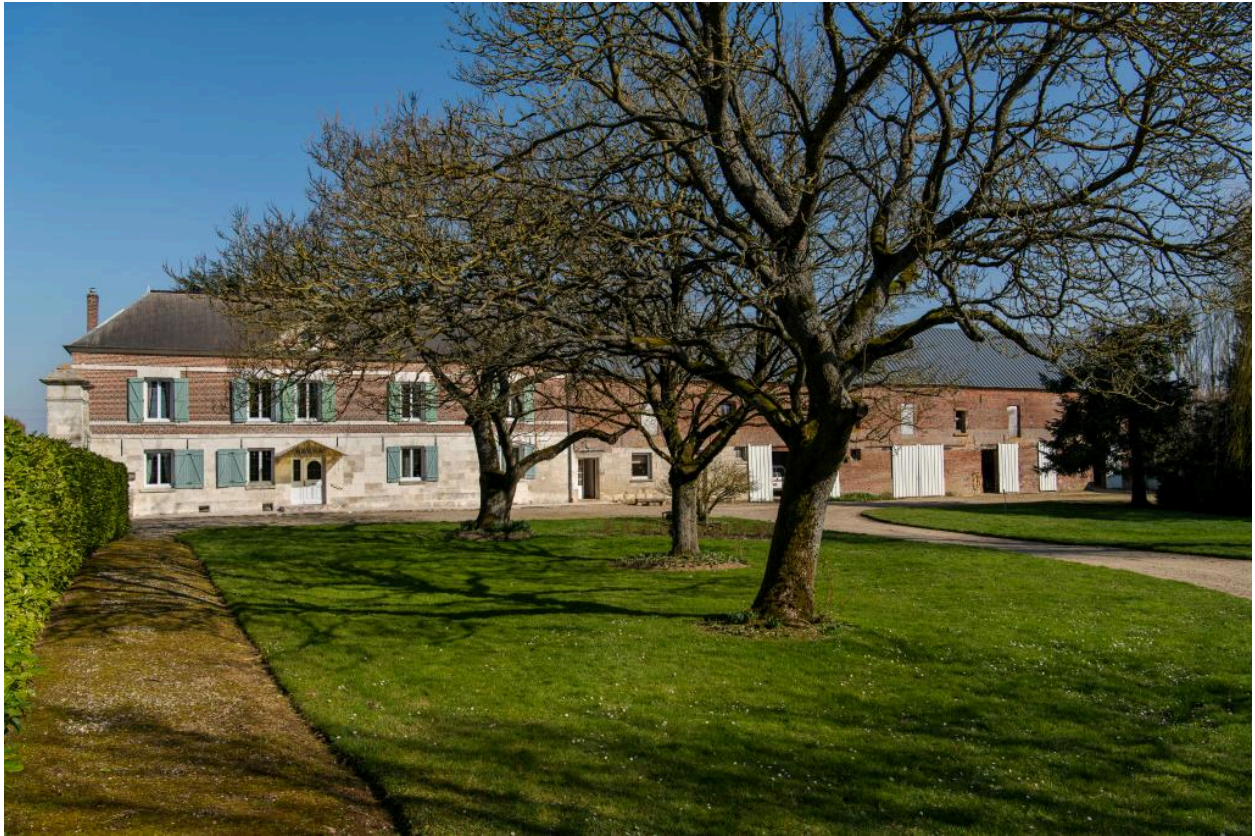
Vue générale depuis le sud du logis et des étables et écuries.  
Phot. Marc Kérignard  
IVR32\_20226000178NUCA

Vue générale depuis le sud du logis et des étables et écuries.

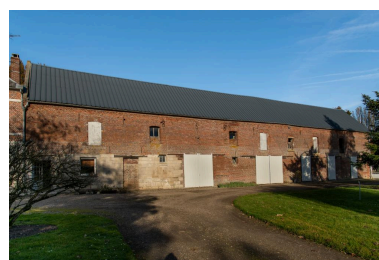
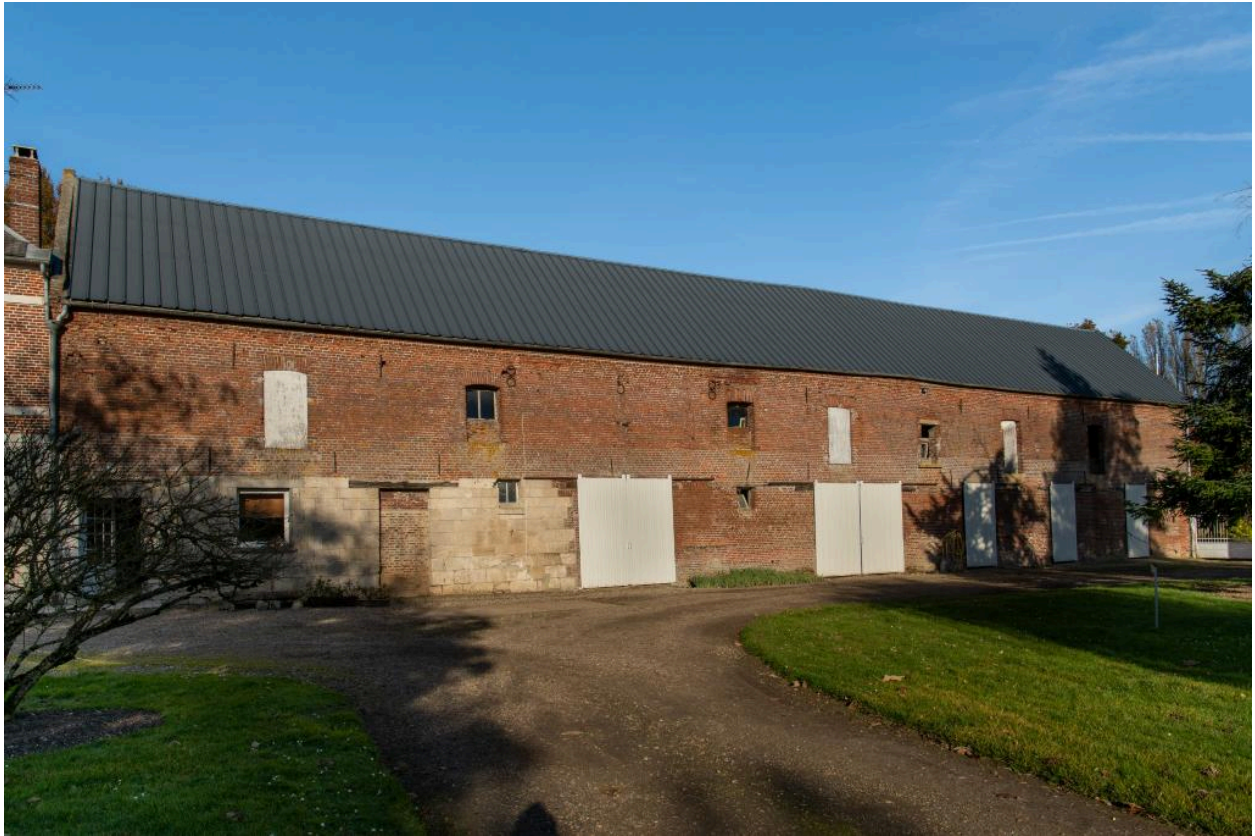
Anciennes étables et écuries, 1858.  
Phot. Marc Kérignard  
IVR32\_20216001325NUCA

Anciennes étables et écuries, 1858.
