Hauts-de-France, Oise
Fléchy

Église paroissiale Saint-Fuscien et Saint-Gentien

Numéro de dossier : IA60005466

Cadre de l'étude : inventaire topographique Communauté de communes Oise Picarde

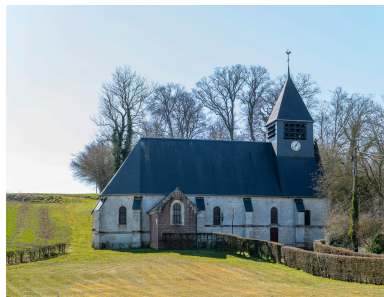
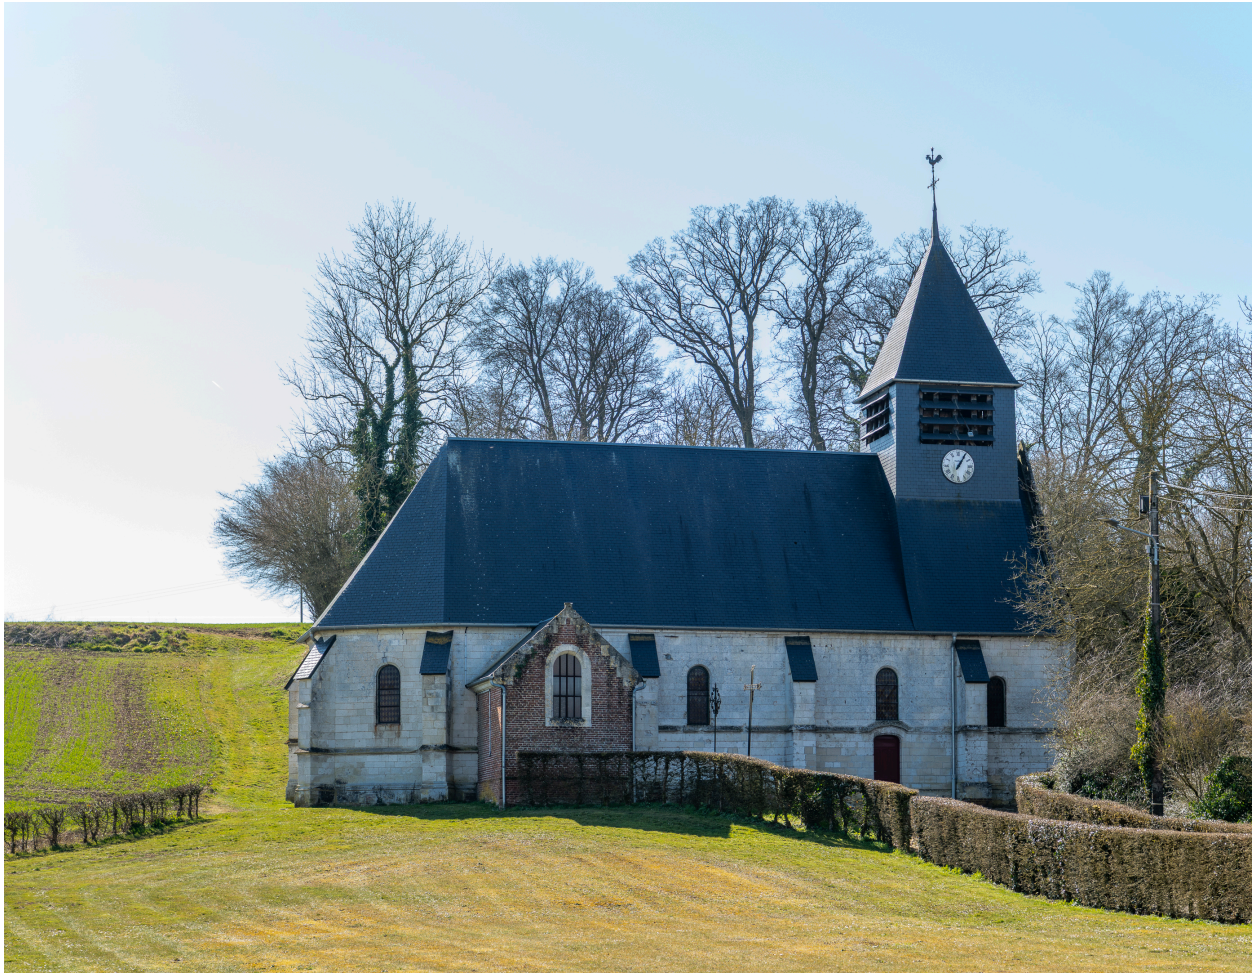
Vue générale de l'élévation nord.
Phot. Marc Kérignard
IVR32_20256000135NUCA

Vue générale de l'élévation nord.

Située dans la partie ouest de la commune de Fléchy, l'église Saint-Fuscien et Saint-Gentien est traditionnellement orientée. Un chemin partant de la rue principale du village conduit à l'édifice accessible depuis une porte percée dans l'élévation nord ou par une autre aménagée dans la façade occidentale. Son plan est simple : une nef à vaisseau unique précède un chœur composé d'une travée droite et d'une abside à trois pans. Le clocher s'élève sur la première travée de la nef. De plan carré, il est essenté d'ardoise et coiffé d'une flèche carrée.

L'édifice est bâti en moyen appareil de pierre calcaire (craie) tandis que la sacristie, attenante au côté nord et accessible par l'intérieur de l'église, est construite en brique. Le mur de pignon occidental est épaulé par deux contreforts entre lesquels se trouve une porte bâtarde inscrite dans un arc en anse de panier. Les baies sont au nombre de onze et leurs arcs sont en plein cintre - excepté la baie axiale dont le tracé est brisé. Elle est également garnie de remplages de style gothique flamboyant. Les toits en ardoise sont à longs pans et pignon découvert côté occidental tandis qu'une croupe polygonale couvre le chœur. À l'intérieur, un arc doubleau brisé sépare les deux espaces de la nef et du chœur. À l'entrée de la nef, une structure en charpente également badigeonnée d'enduit bleu supporte le clocher auquel deux échelles et une trappe permettent d'accéder. Le couverture est constitué d'une fausse voûte lambrissée en forme de berceau brisé.

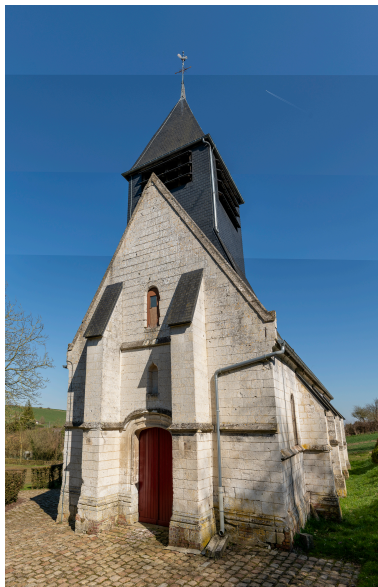
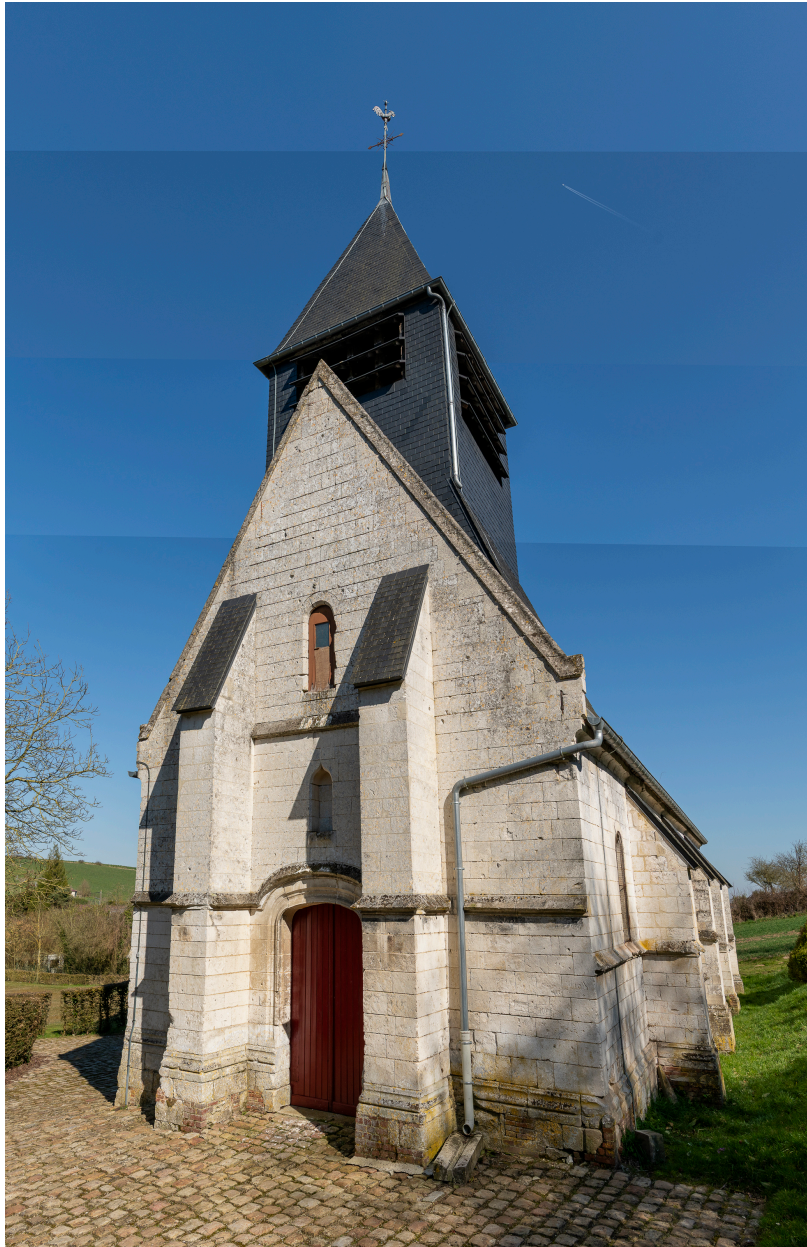
Vue de la façade occidentale.
Phot. Marc Kérignard
IVR32_20256000131NUCA

Vue de la façade occidentale.

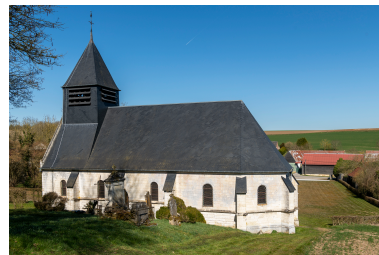
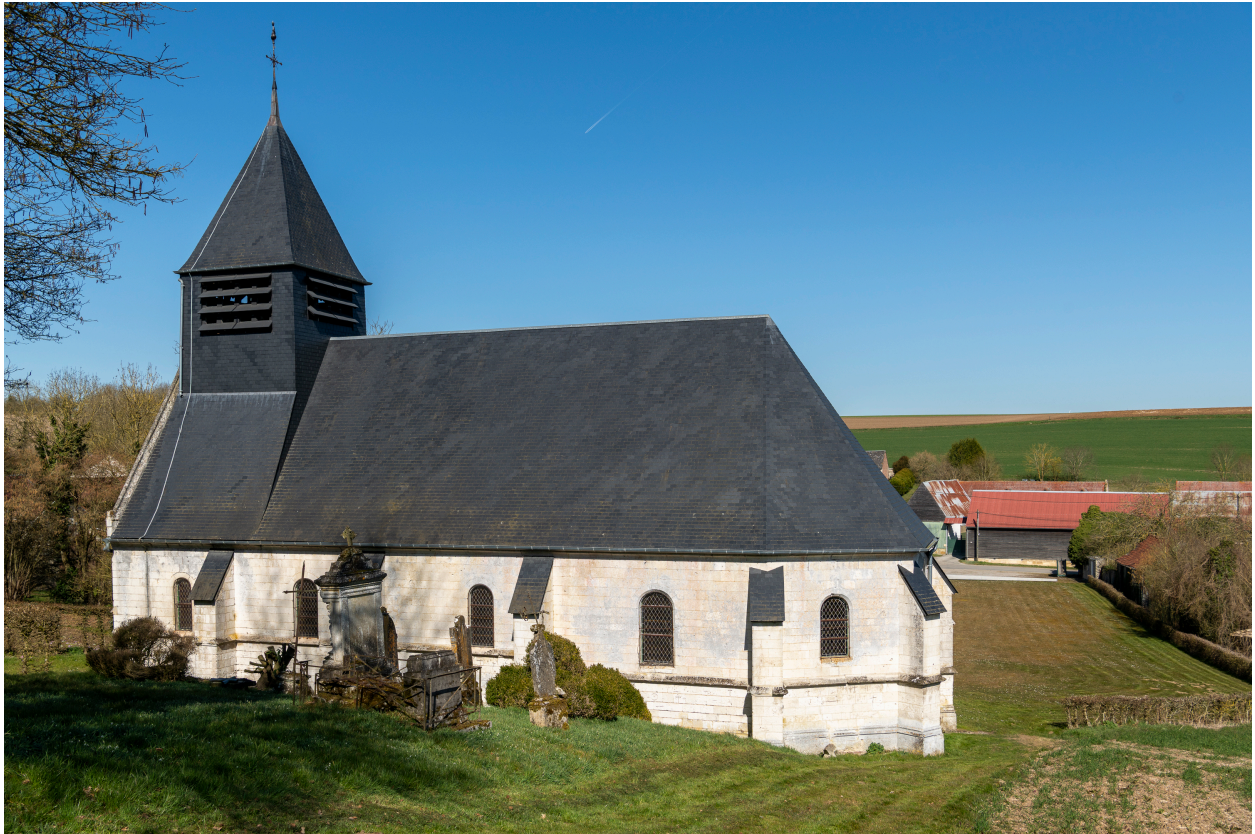
Vue générale de l'élévation sud.
Phot. Marc Kérignard
IVR32_20256000134NUCA

Vue générale de l'élévation sud.

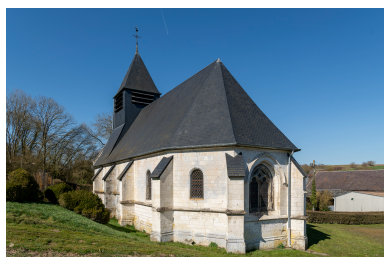
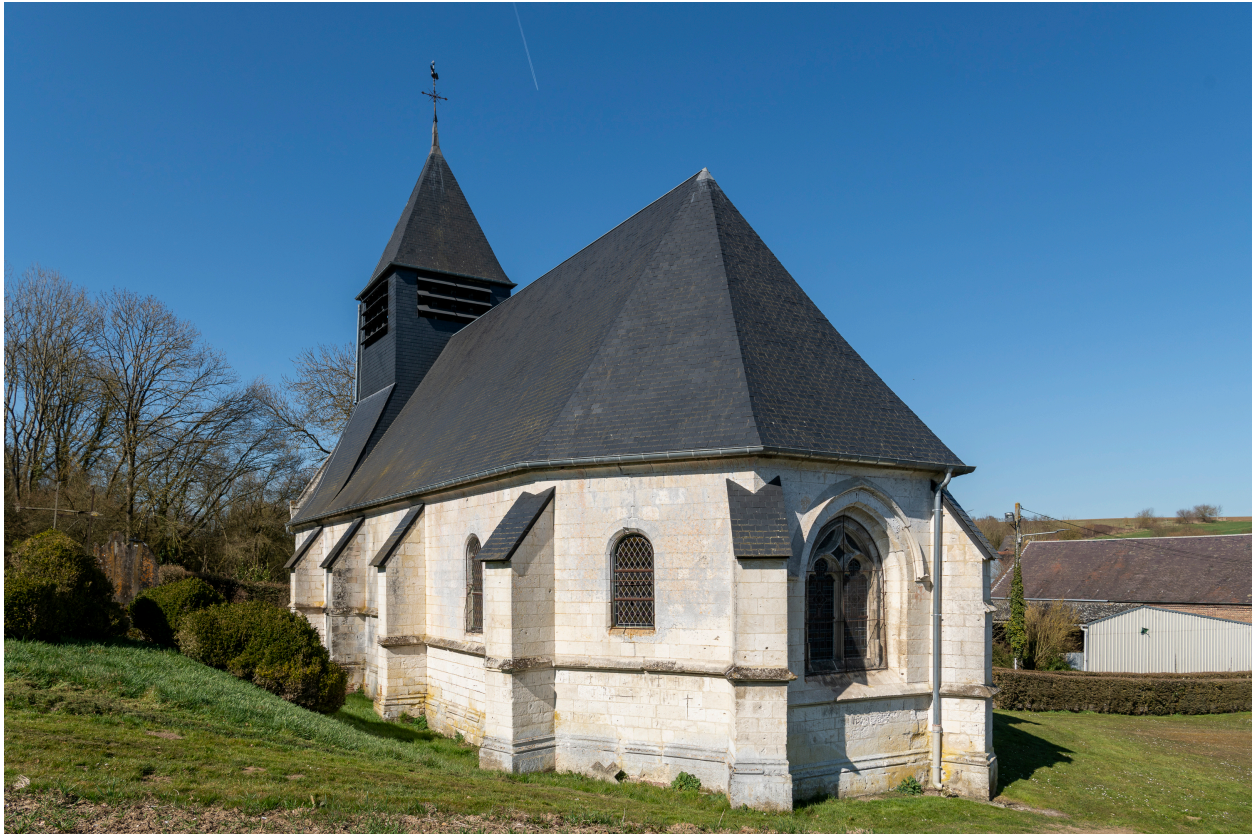
Vue générale depuis l'est.
Phot. Marc Kérignard
IVR32_20256000132NUCA

Vue générale depuis l'est.

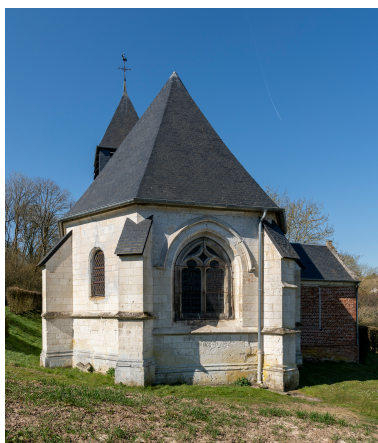
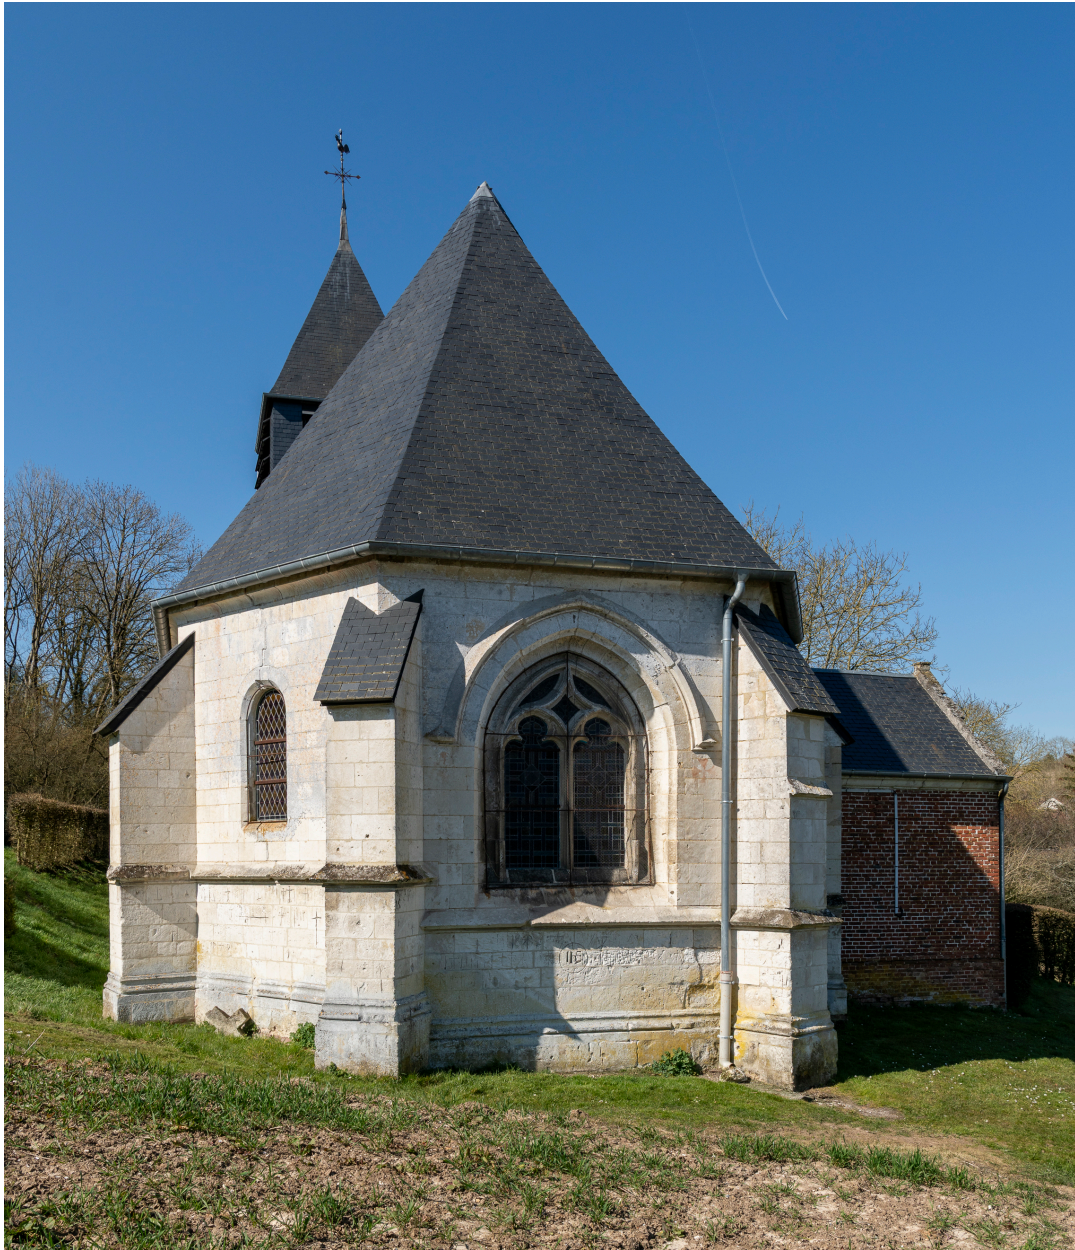
Vue générale du chevet.
Phot. Marc Kérignard
IVR32_20256000133NUCA

Vue générale du chevet.

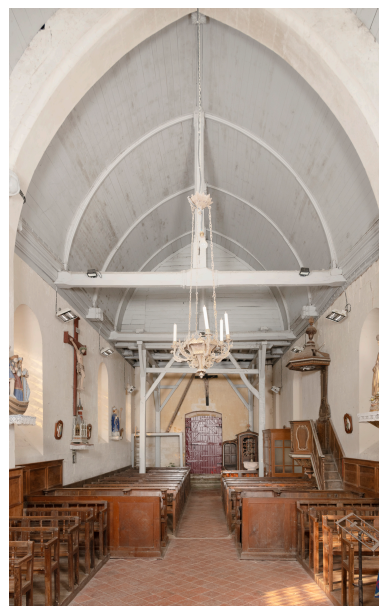
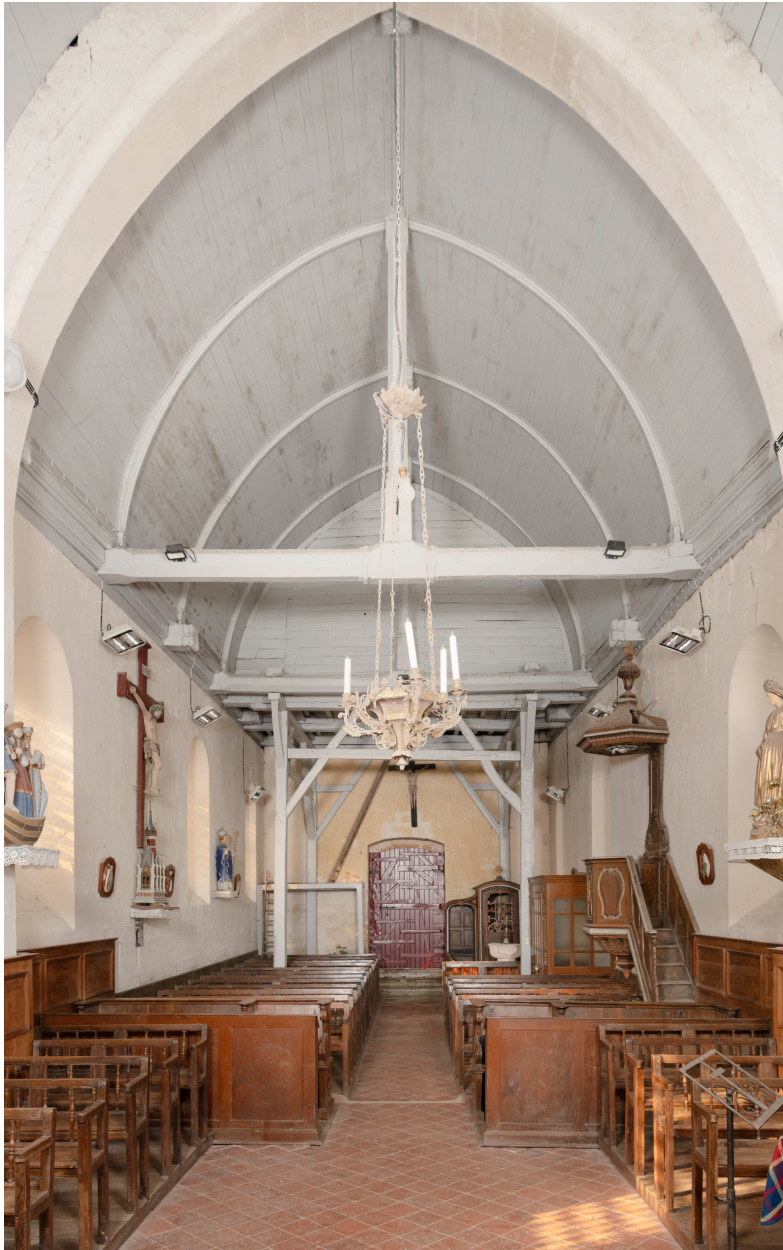
Vue intérieure vers la nef.
Phot. Marc Kérignard
IVR32_20256000032NUCA

Vue intérieure vers la nef.

Couvrements : fausse voûte en berceau brisé ; lambris de couverture

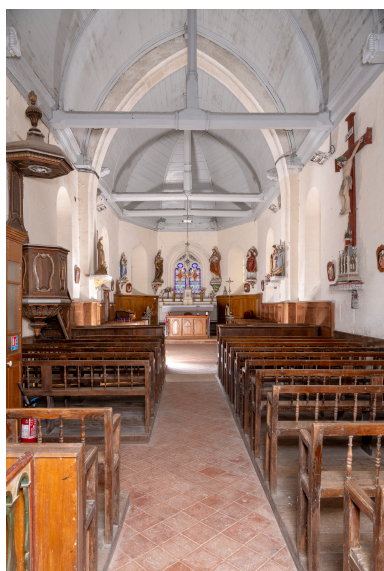
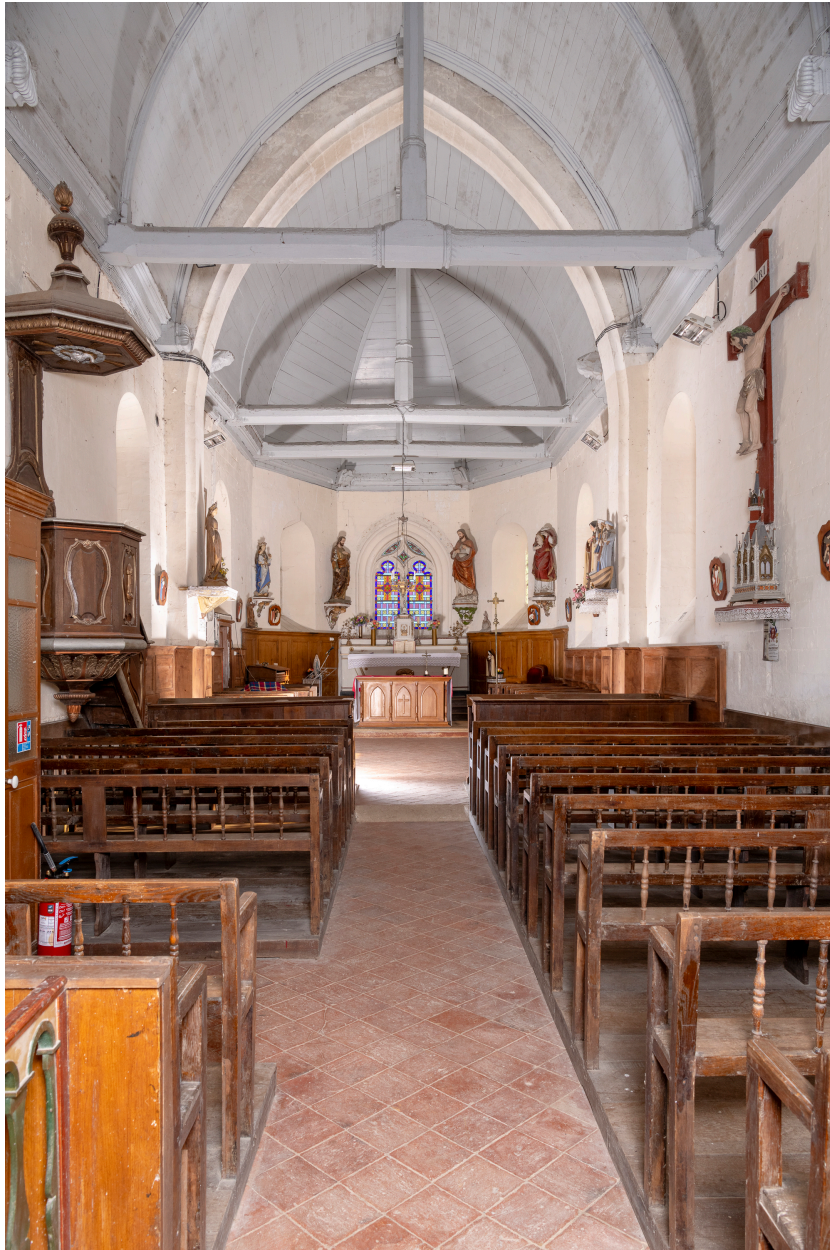
Vue intérieure vers le chœur.
Phot. Marc Kérignard
IVR32_20256000033NUCA

Vue intérieure vers le chœur.

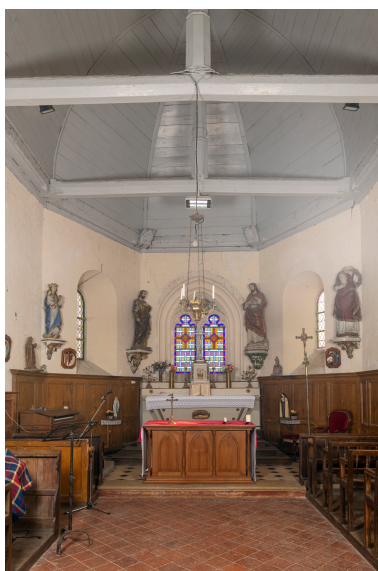
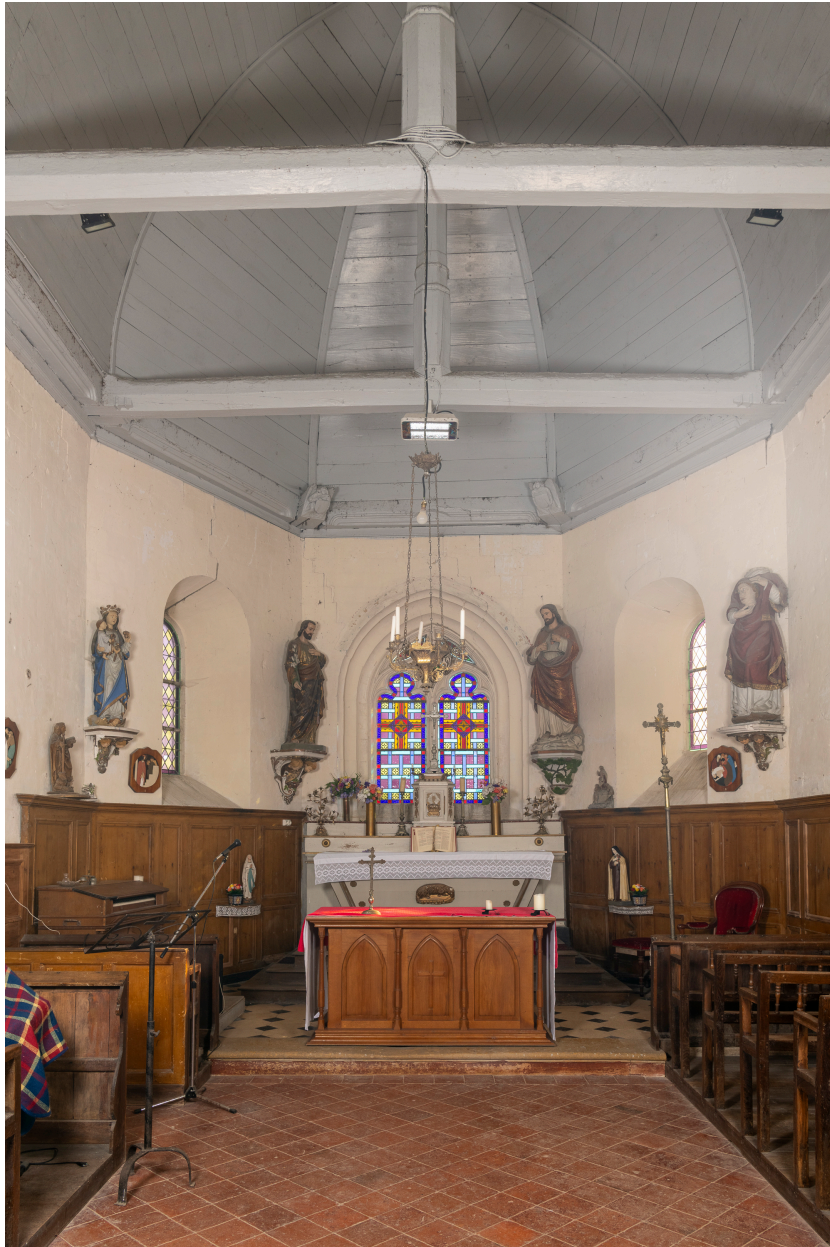
Vue générale du chœur.
Phot. Marc Kérignard
IVR32_20256000006NUCA

Vue générale du chœur.

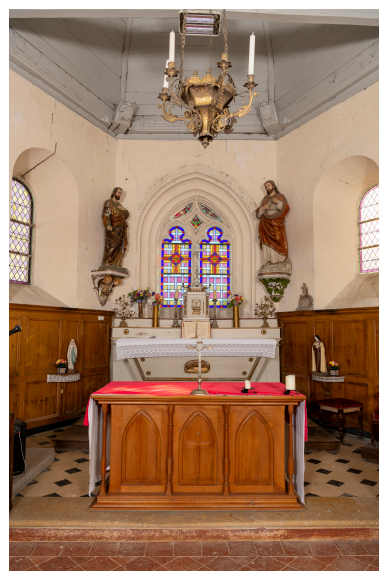
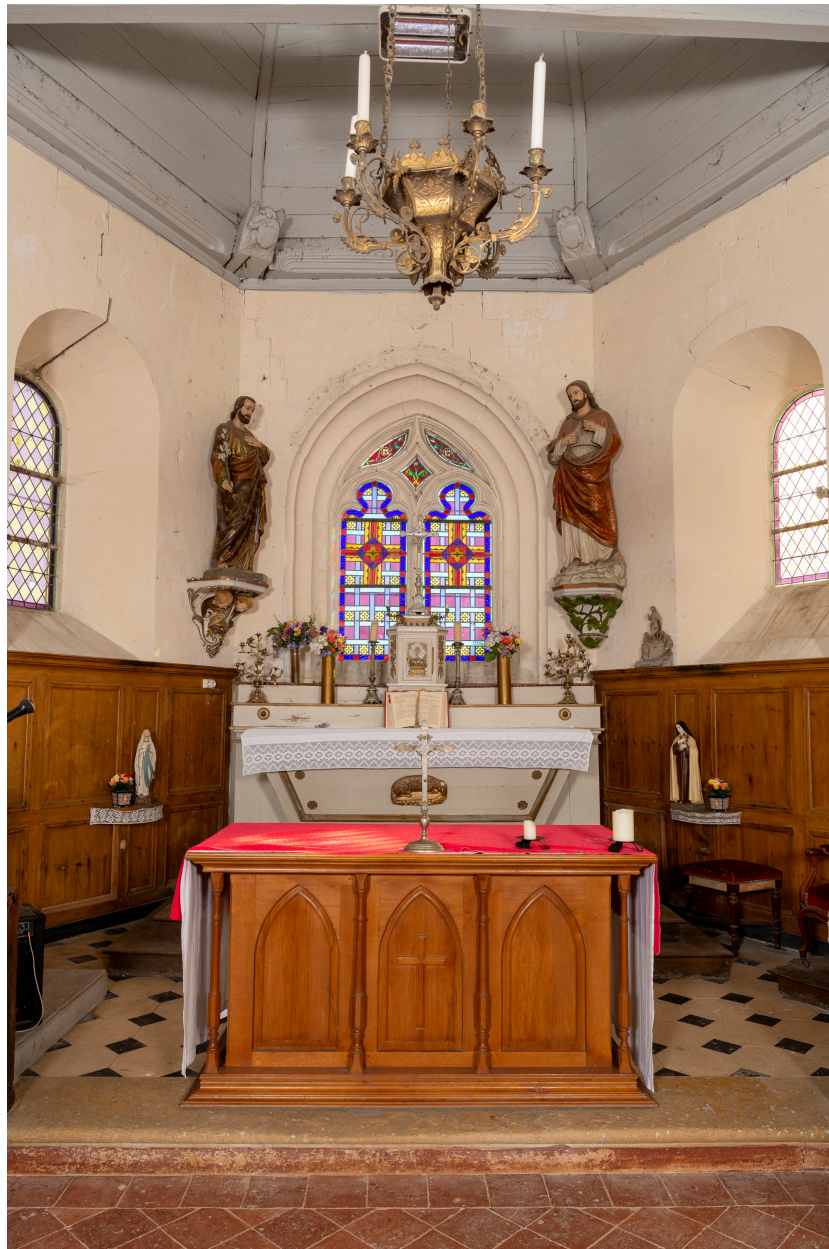
Vue du sanctuaire.
Phot. Marc Kérignard
IVR32_20256000004NUCA

Vue du sanctuaire.

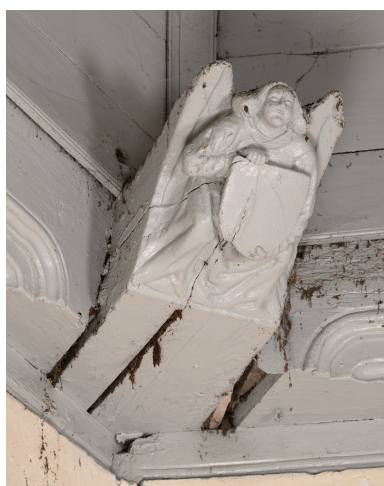
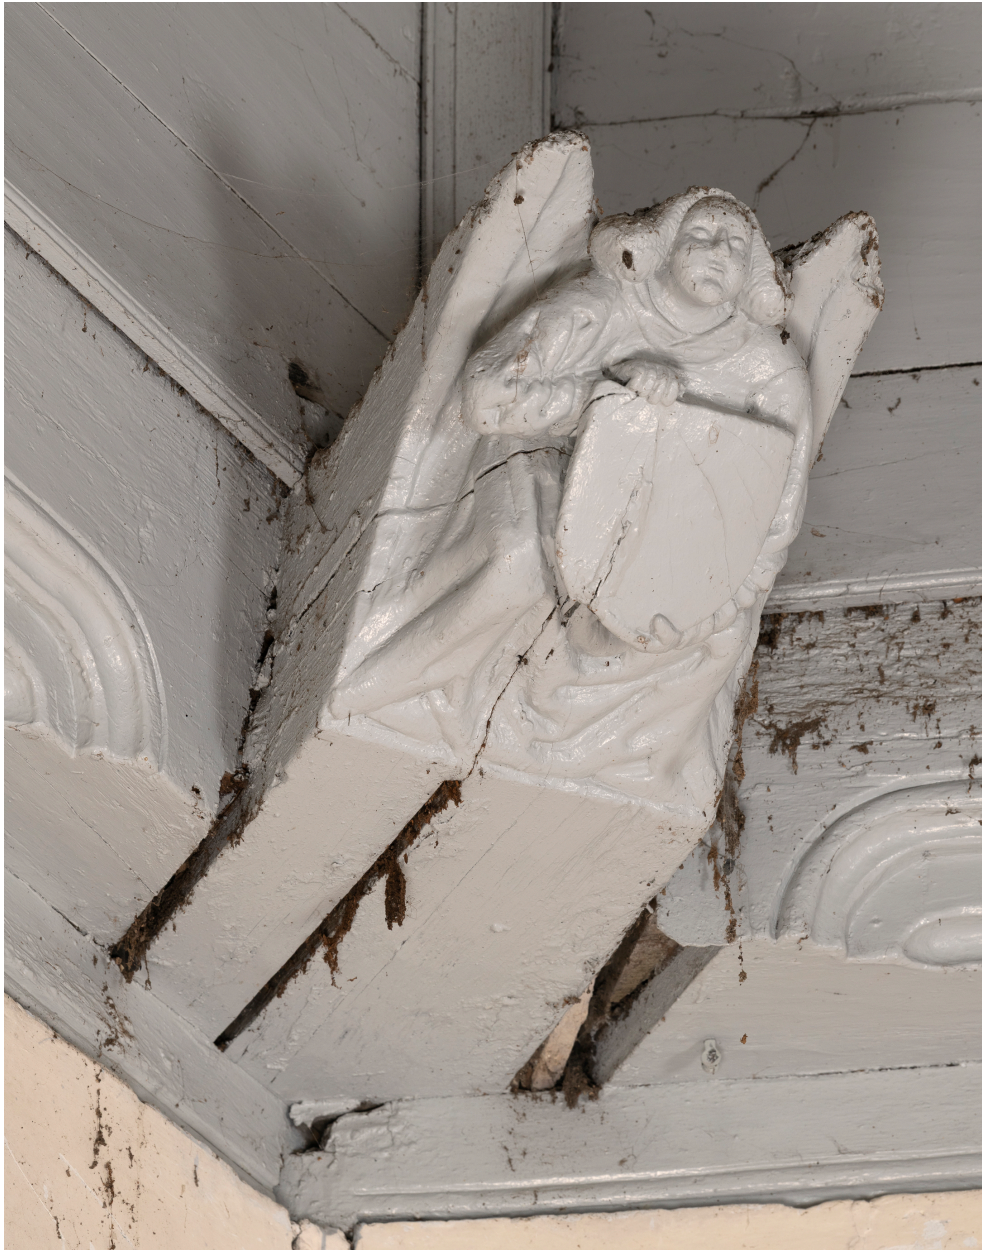
Blochet sculpté : ange
tenant un blason.
Phot. Marc Kérignard
IVR32_20256000014NUCA

Blochet sculpté : ange tenant un blason.

Dans le chœur, deux blochets sculptés en forme de tête humaine sont visibles à proximité de l'arc doubleau et deux autres, encadrant la baie axiale, représentent chacun un ange tenant un blason.

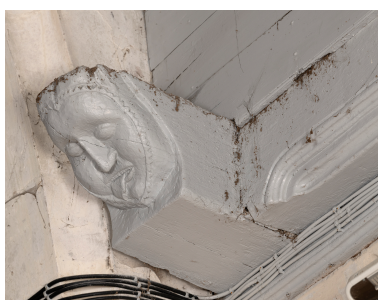
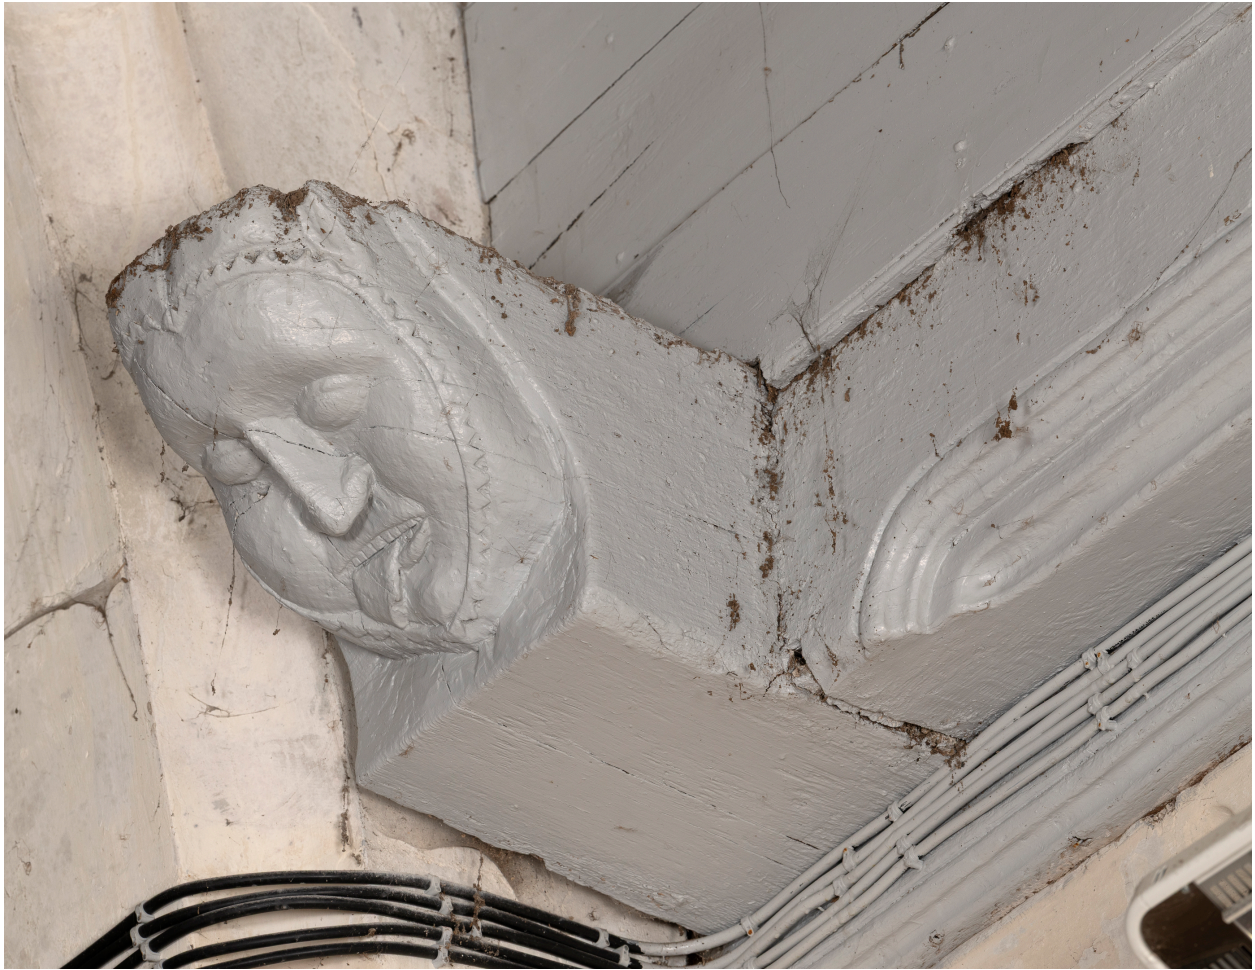
Blochet sculpté : tête d'homme.
Phot. Marc Kérignard
IVR32_20256000015NUCA

Blochet sculpté : tête d'homme.

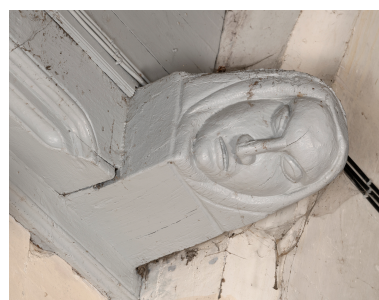
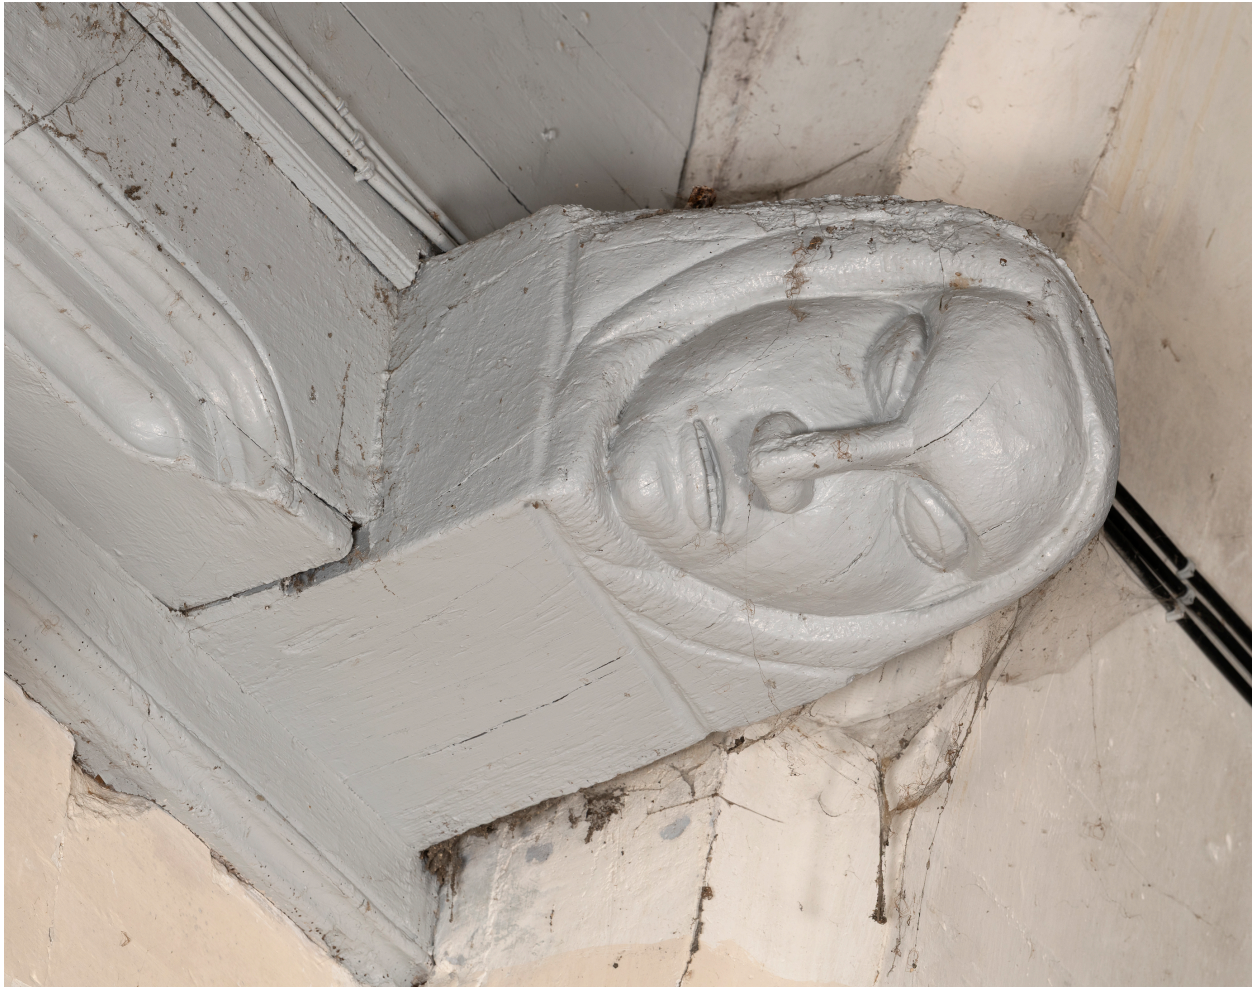
Blochet sculpté : tête humaine.
Phot. Marc Kérignard
IVR32_20256000016NUCA

Blochet sculpté : tête humaine.
