Hauts-de-France, Aisne
Tergnier
Quessy
boulevard Stephenson

Atelier de réparation de la Compagnie des chemins de fer du Nord, puis de la SNCF

Dénomination : atelier de réparation

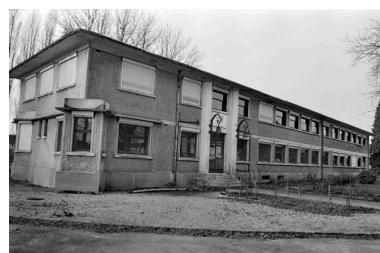
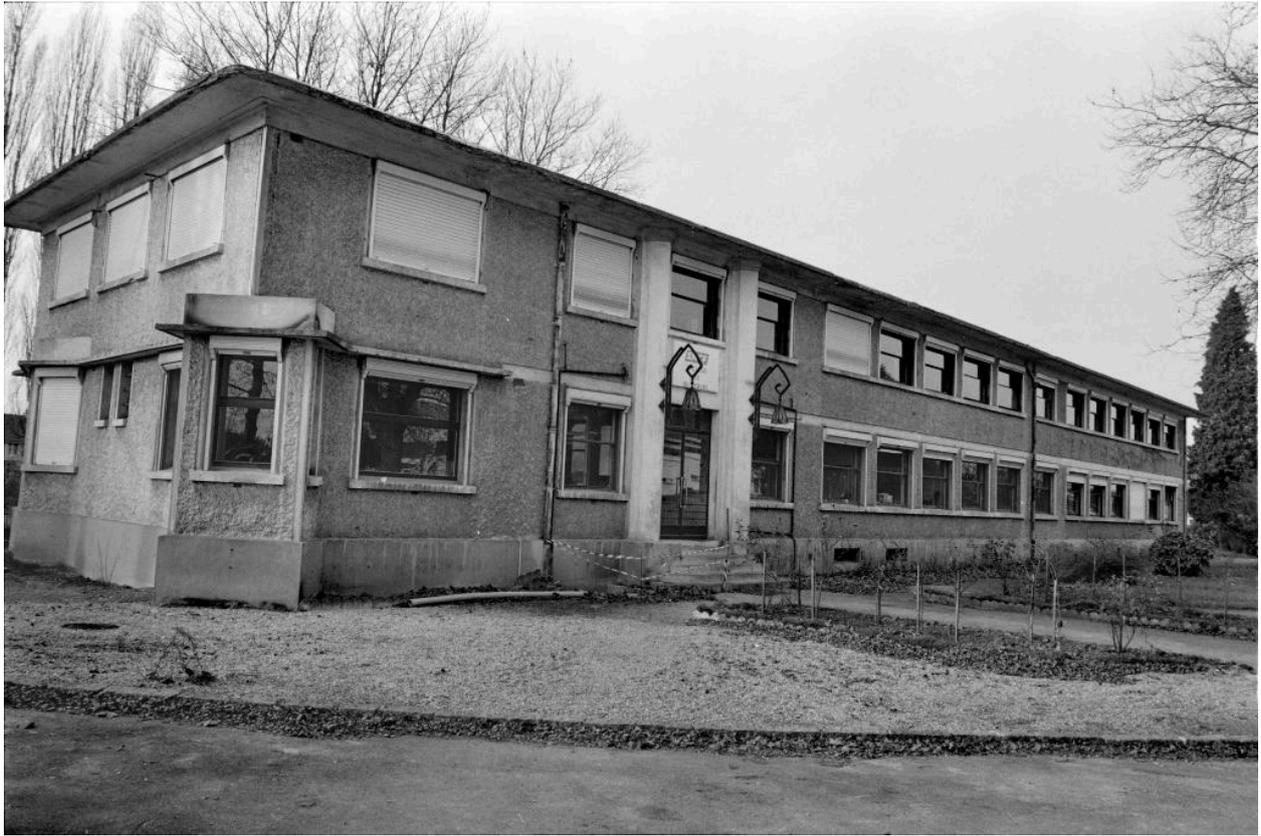
IVR22_19910202466ZB

Les bureaux de l'atelier du matériel roulant entre 1972 et 1986.

Le bâtiment de bureaux (boulevard Stephenson), initialement orienté sur une rue supprimée, a été réuni aux ateliers entre 1975 et 1979.

Les bureaux : bâtiment de plan allongé à trois niveaux (cave, rez-de-chaussée surélevé et étage carré), construit à ossature de béton armé avec remplissage de briques masquées par un enduit moucheté. Il compte une porte en pignon (au nord) et une porte principale sur la façade est. Un escalier de secours a été installé sur le mur nord.

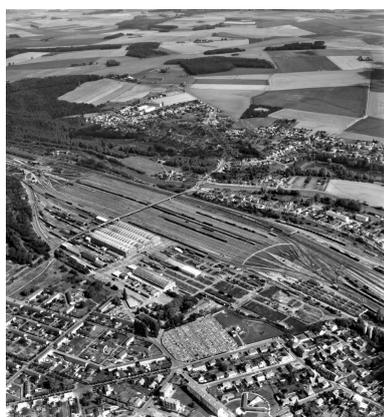
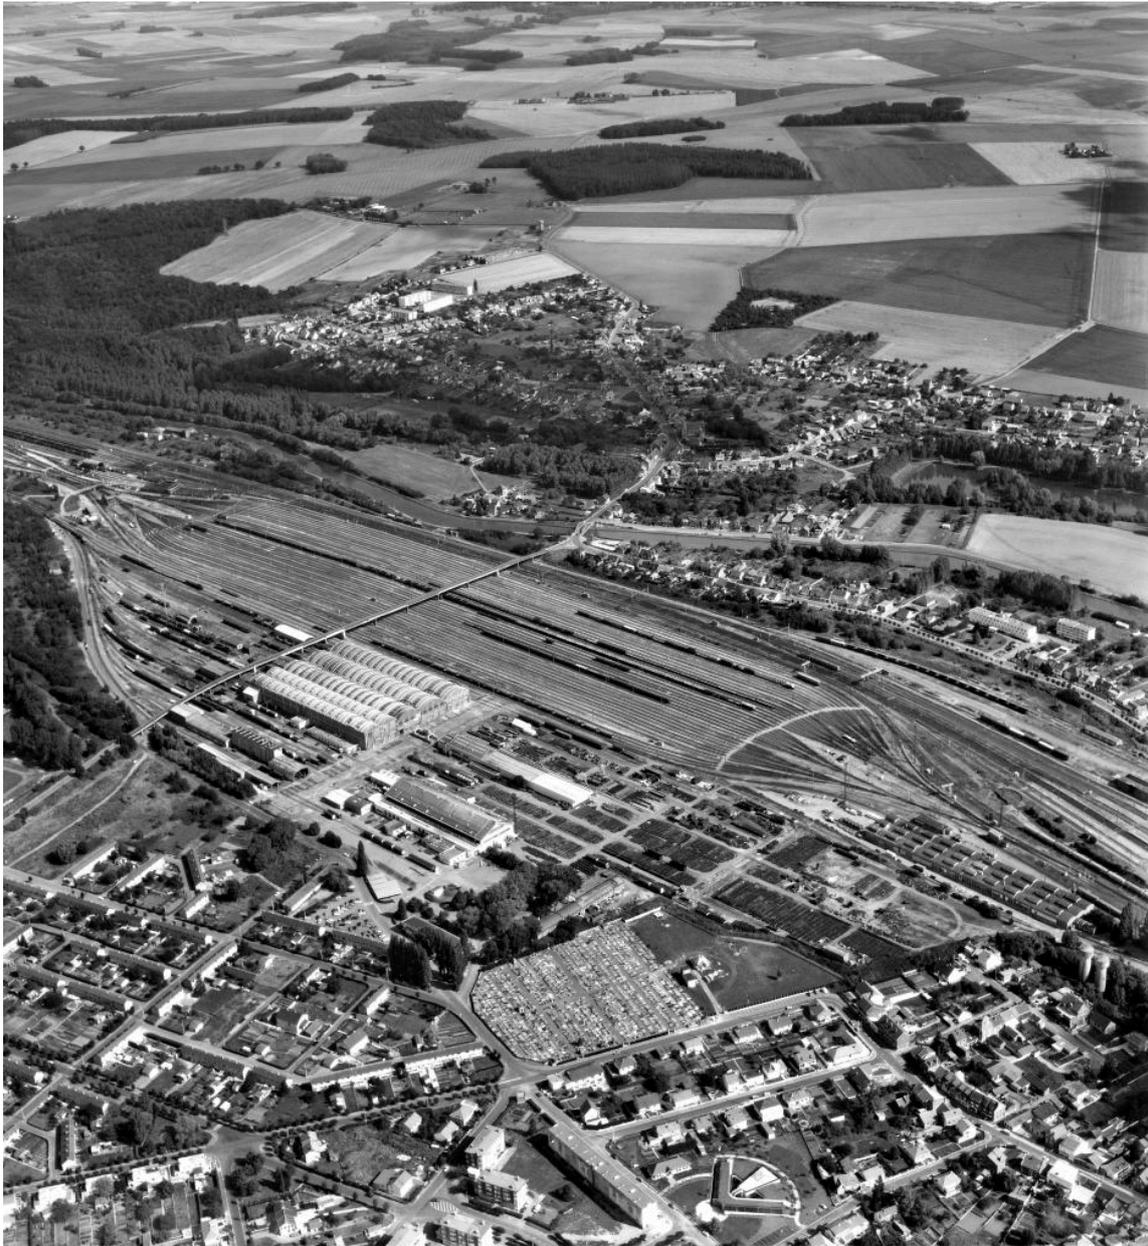
IVR22_19920202618P

Vue aérienne en 1992.

Le site des ateliers de réparation s'étend actuellement sur une superficie d'environ 17 hectares. Il comprend des ateliers, des hangars et des espaces de dépôt, conservant des voies ferrées au nord et à l'ouest.

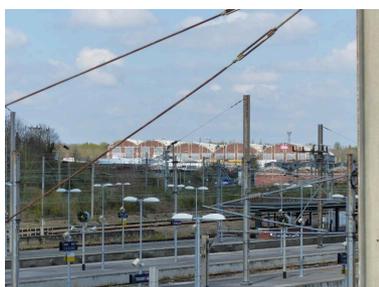
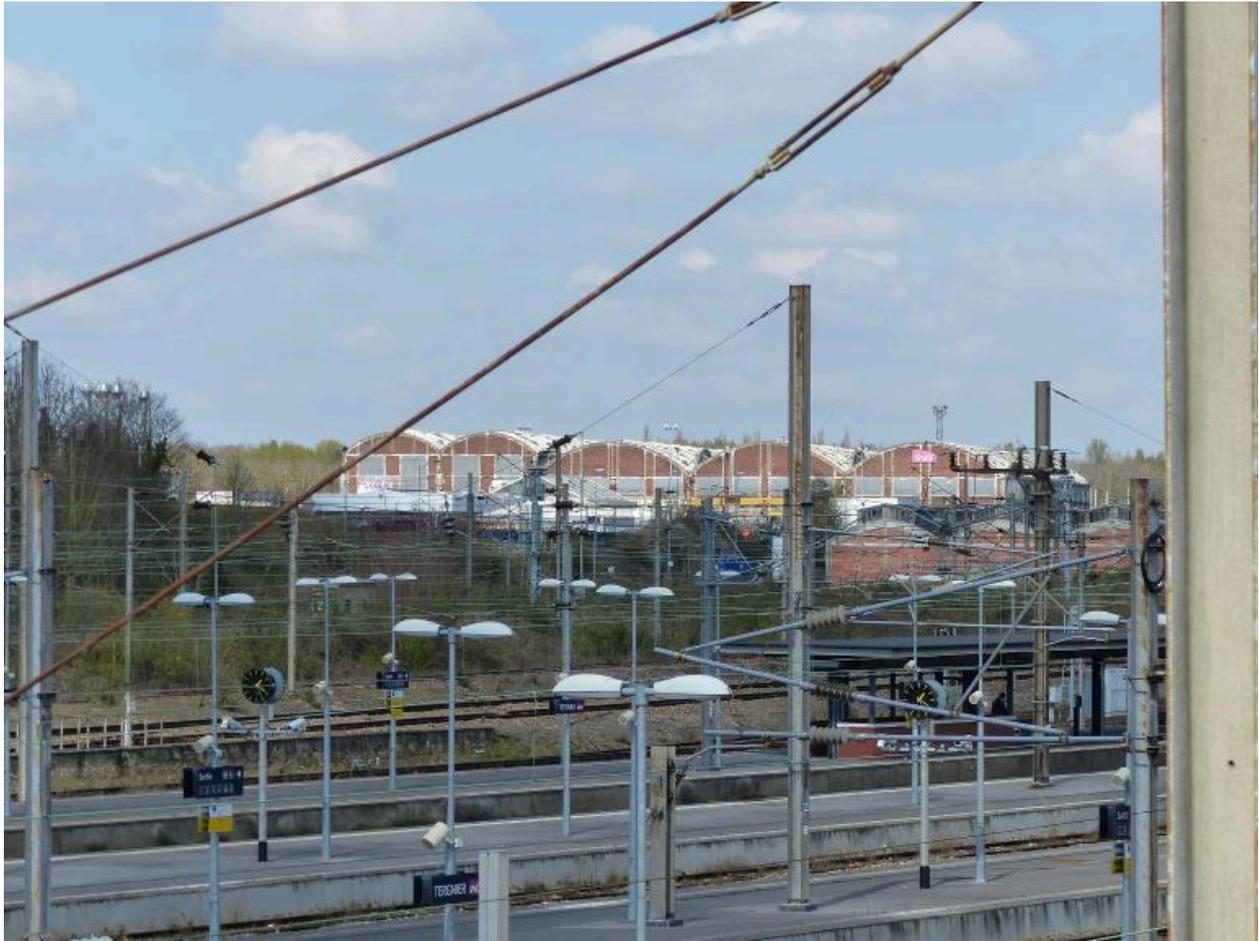
IVR32_20210205002NUCA

Vue de situation des ateliers du matériel roulant, depuis la passerelle de la gare.

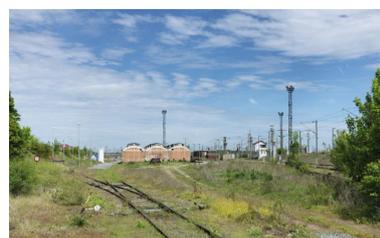
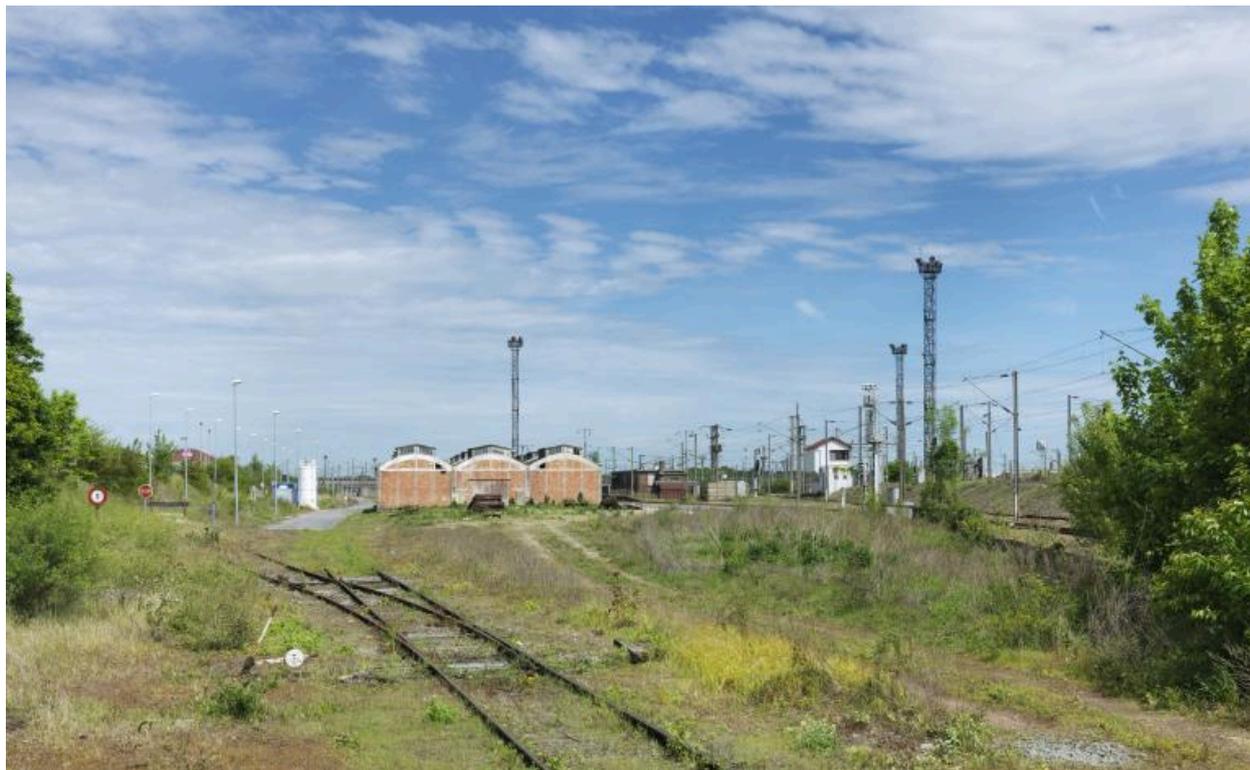
IVR32_20170200179NUC2A

Vue des voies et des vestiges des anciennes halles de transbordement, au sud des ateliers.

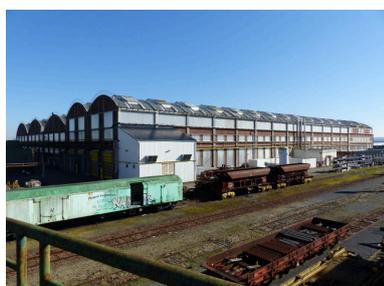
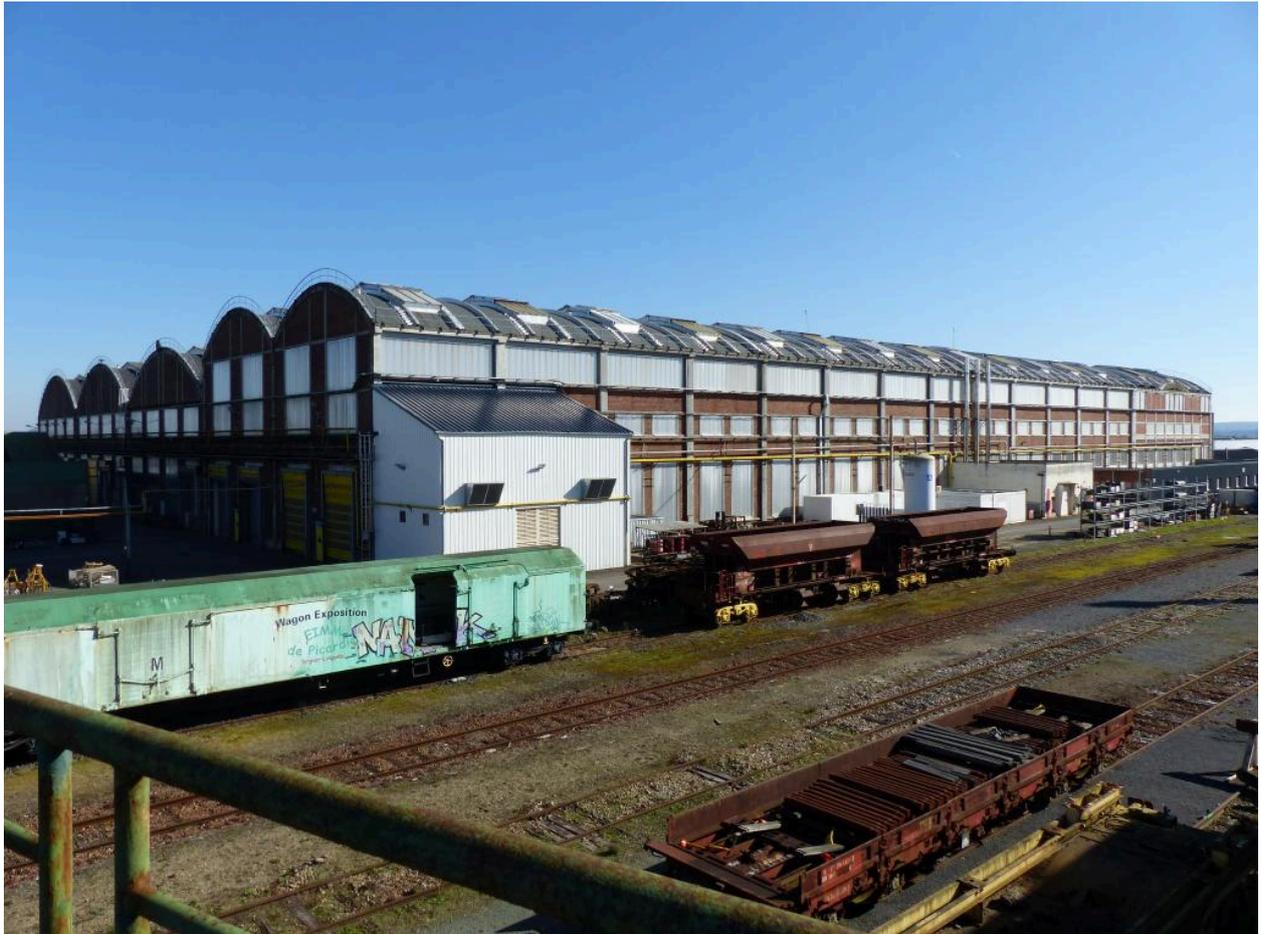
IVR32_20220205053NUCA

Les ateliers vus de la grande passerelle.

L'atelier principal (environ 15000 m²), formé de cinq vaisseaux d'environ 105 m de long ; les deux vaisseaux ouest présentent une largeur approximative de 17 m, les trois vaisseaux est, une largeur approximative de 25 m. L'ensemble est construit en pan de béton avec remplissage de briques et couvert de voûtes en béton.

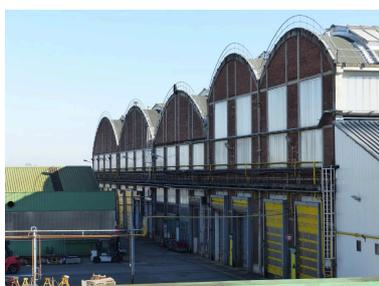
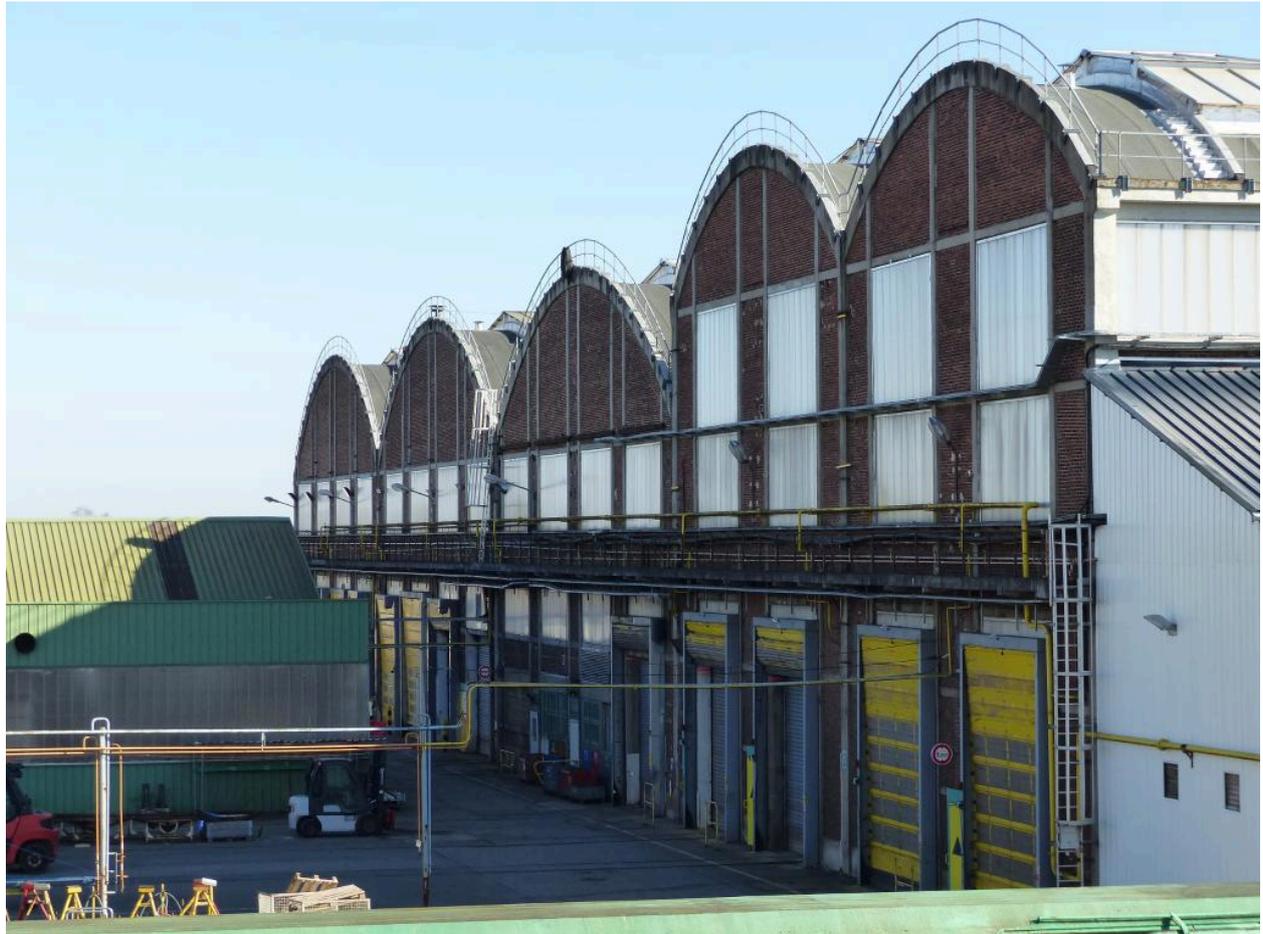
IVR32_20220205054NUCA

Façades nord des ateliers.
