Hauts-de-France, Nord  
Le Quesnoy  
40 rue Baillon

## Maison

Numéro de dossier : IA59005693  
Date de l'enquête initiale : 2023  
Date(s) de rédaction : 2024  
Cadre de l'étude : inventaire topographique Le Quesnoy centre  
Degré d'étude : repéré

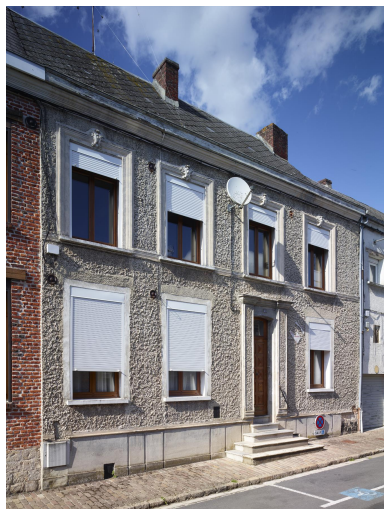
IVR32\_20245900404NUCA

Vue de la façade depuis la rue.

La maison est située à front de rue, alignée avec ses voisines. Elle est suivie d'une petite cour. Elle ne compte qu'un étage carré au-dessus d'un rez-de-chaussée surélevé auquel on accède par un quelques marches en grès qui empiètent sur le trottoir. Elle est couverte par une toiture à longs pans et pignons couverts, légèrement plus haute que sa celle de sa voisine de droite mais à niveau avec la maison de gauche (n°42), et qui, côté rue, vient mourir dans un égout de toit. La brique du mur, posée en appareil picard, ainsi que le grès du soubassement sont visibles dans les manques de l'enduit.  
La façade présente une élévation à quatre travées. Toutes les baies sont couvertes par un linteau et encadrées par un chambranle à cru. Celles du premier niveau ont un chambranle en bandeau sous enduit lisse et des traces de corniche plus importantes sont visibles au-dessus des linteaux. Ces derniers ont sans doute été refaits mais devaient ressembler à ceux encore visibles au second niveau, là où le chambranle à cru très mouluré est interrompu par une agrafe rocaille. Le soubassement est recouvert d'un enduit lisse divisé en grands panneaux par de profonds refends verticaux. La façade, entièrement recouverte en enduit nid d'abeille, ne porte aucun décor hormis un cordon larmier mouluré au second niveau et une corniche sommitale moulurée. Le décor se concentre sur la porte, encadrée par deux pilastres s'achevant par des chapiteaux qui soutiennent une petite corniche moulurée. Un motif circulaire en creux décore le milieu de chaque pilastre. La référence à des éléments architecturaux de l'Antiquité comme les pilastres est typique de l'architecture classique. Les fers d'ancrage sont fixés au-dessus de l'enduit, ce qui indique qu'ils ont été posés à une date postérieure à l'achèvement de la maison. Leur forme pleine et ramassée (ici un disque avec des lèvres) indique une reprise du bâti à la fin du XIX<sup>e</sup>

siècle. Enfin, la continuité de la corniche, de la toiture et l'alignement des baies, également couvertes par un linteau, entre cet immeuble et son voisin (n°42) dont la porte est également encadrée par des pilastres à tambour en brique, laisse penser que les deux maisons ont été construites en même temps.

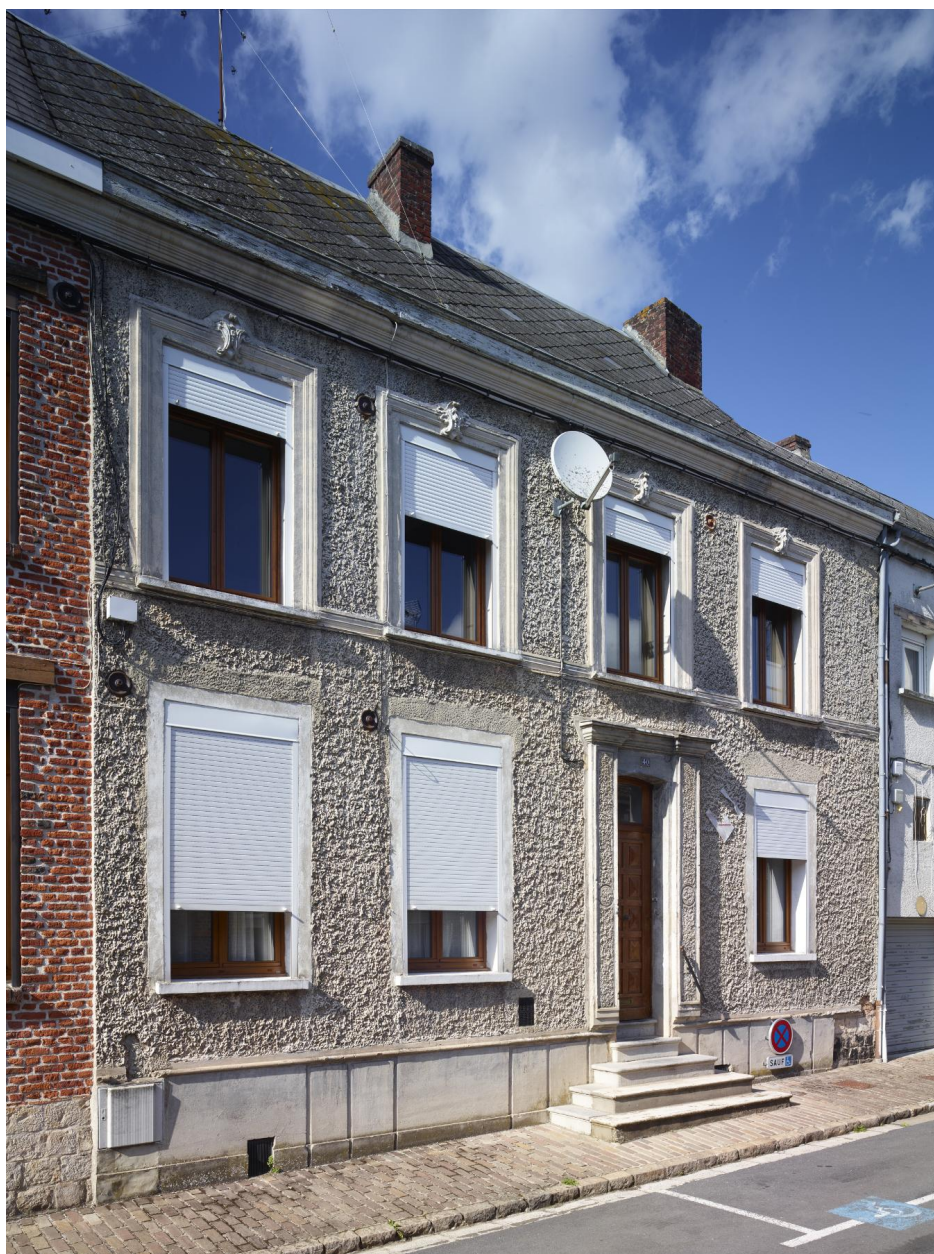
IVR32\_20245900404NUCA

Vue de la façade depuis la rue.
