Hauts-de-France, Nord
Aubers

Ensemble de 3 casemates 302, 303 et 304, dites Befehlsstelle Bayern links

Numéro de dossier : IA59005117

Cadre de l'étude : enquête thématique régionale Les ouvrages fortifiés de la Première Guerre mondiale

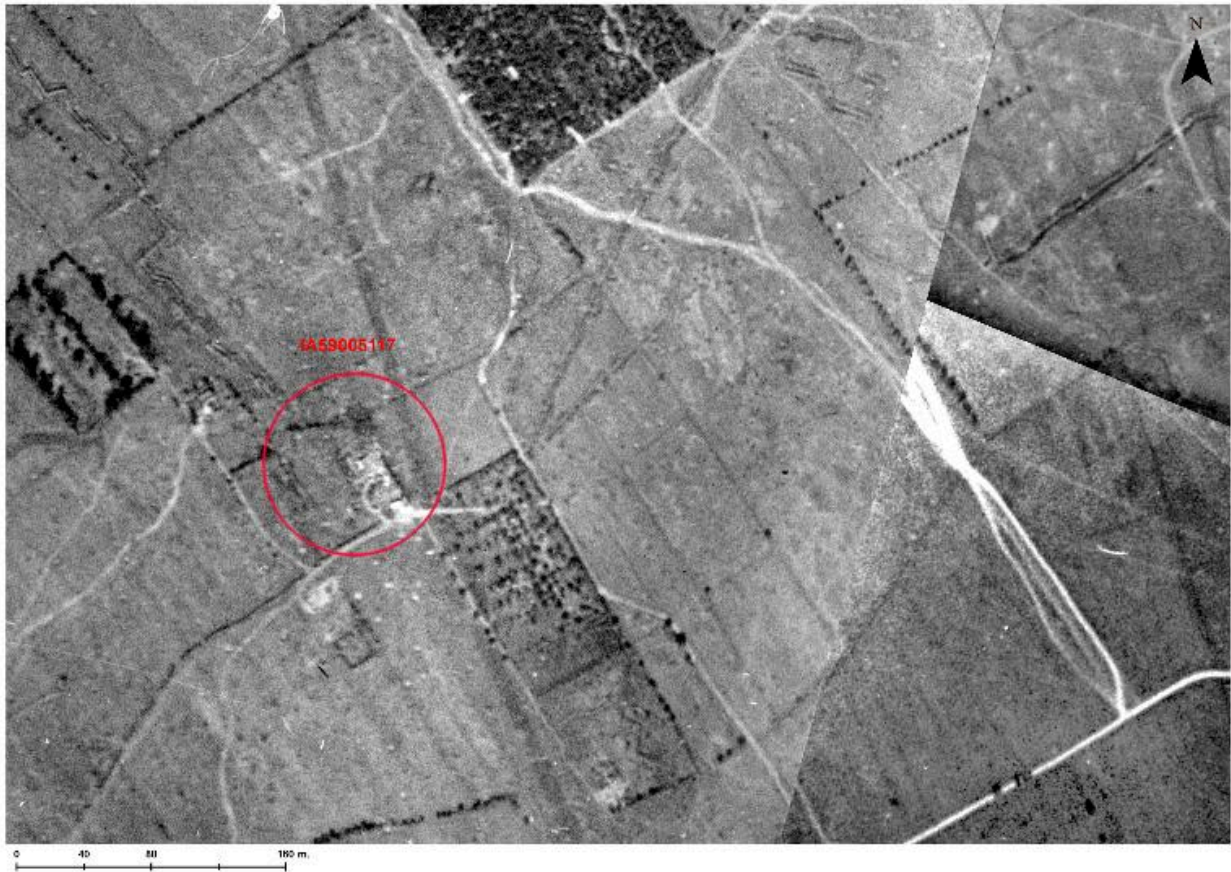
A l'emplacement de cet ensemble de 3 casemates, un plan allemand du 29/12/1915 figure des constructions sous l'intitulé *Befehlsstelle Bayern links* (Poste de commandement bavarois, gauche). Difficile, eu égard l'état des casemates et la densité de la végétation, de dater ces casemates à l'aune de ce plan.

Situation de l'ensemble sur un plan allemand du 29/12/1915
Phot. Jean-Marc Ramette
IVR32_20175900173NUCA

Situation de l'ensemble sur un plan allemand du 29/12/1915

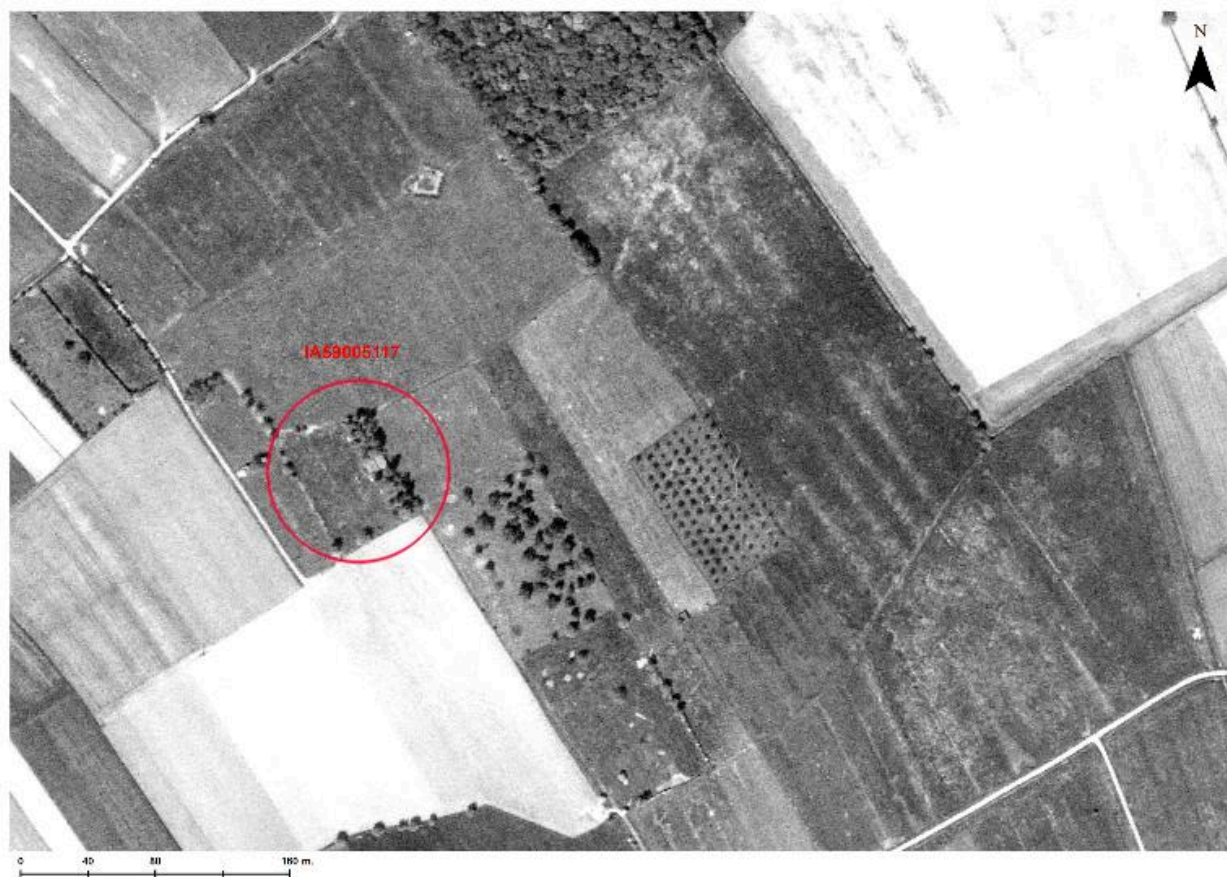
Situation de l'ensemble sur un montage de photographies aériennes britanniques prises entre le 9/07/1918 et le 6/09/1918
Phot. Jean-Marc Ramette
IVR32_20175900174NUCA

Situation de l'ensemble sur un montage de photographies aériennes britanniques prises entre le 9/07/1918 et le 6/09/1918
