Hauts-de-France, Aisne
La Neuville-lès-Dorengt
rue de Verdun

Eglise paroissiale et cimetière Saint-Rémi de La Neuville-lès-Dorengt

Numéro de dossier : IA02000118
Date de l'enquête initiale : 1993
Date(s) de rédaction : 1995
Cadre de l'étude : inventaire topographique canton du Nouvion-en-Thiérache
Degré d'étude : étudié

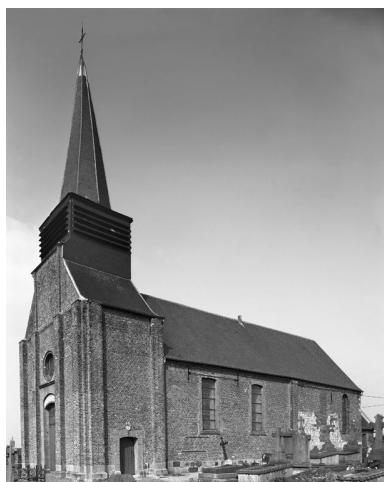
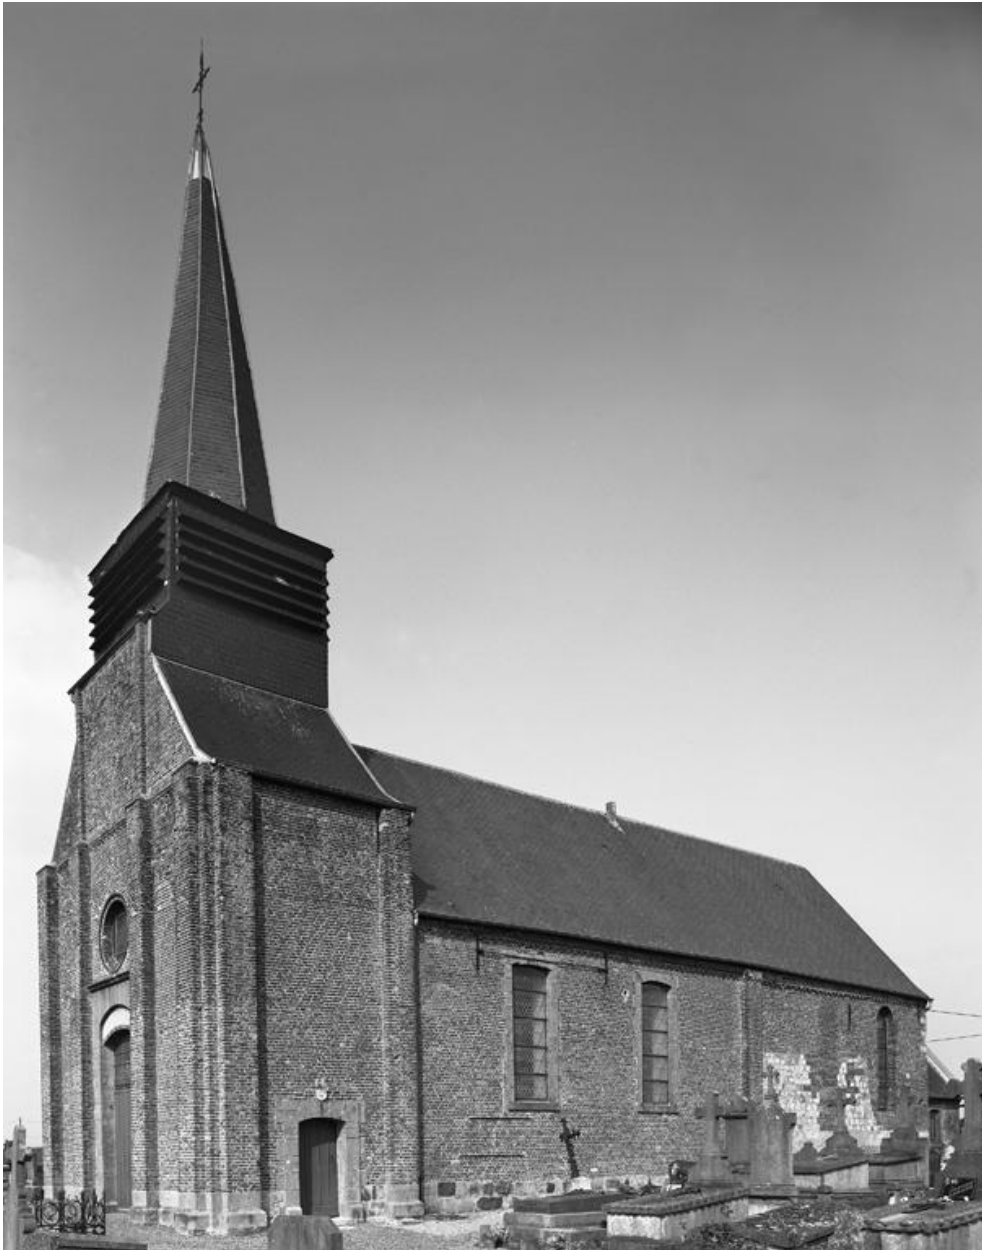
Vue générale.
Phot. Thierry Lefébure
IVR22_19930200483V

Vue générale.

Essentage d'ardoise sur le clocher ; toit à deux pans et pignon découvert sur la sacristie

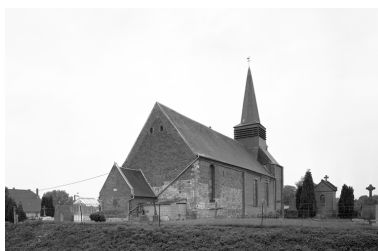
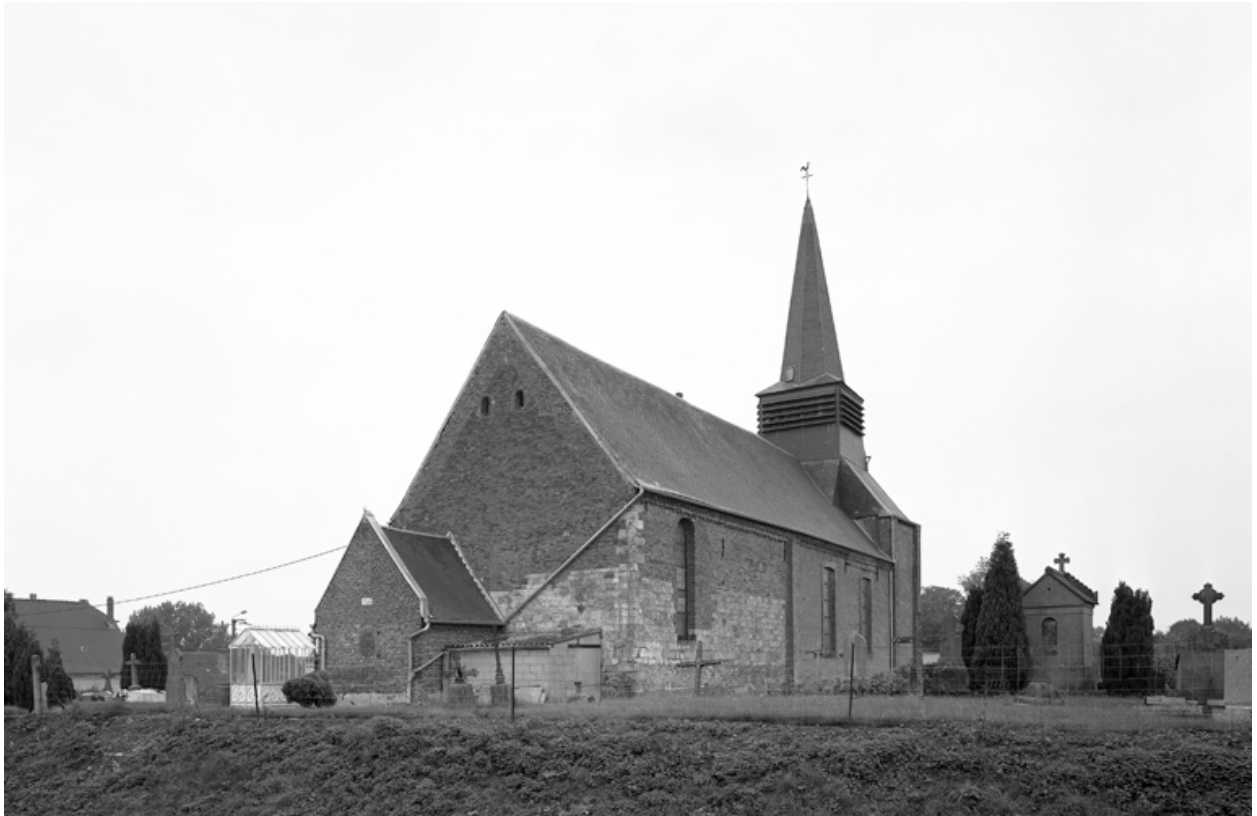
Vue générale depuis le nord-est.
Phot. Thierry Lefébure
IVR22_19930200612V

Vue générale depuis le nord-est.

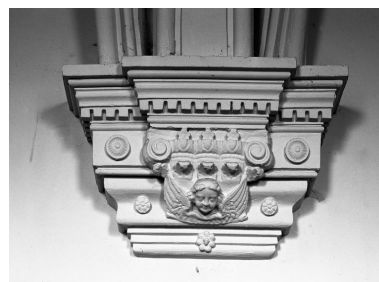
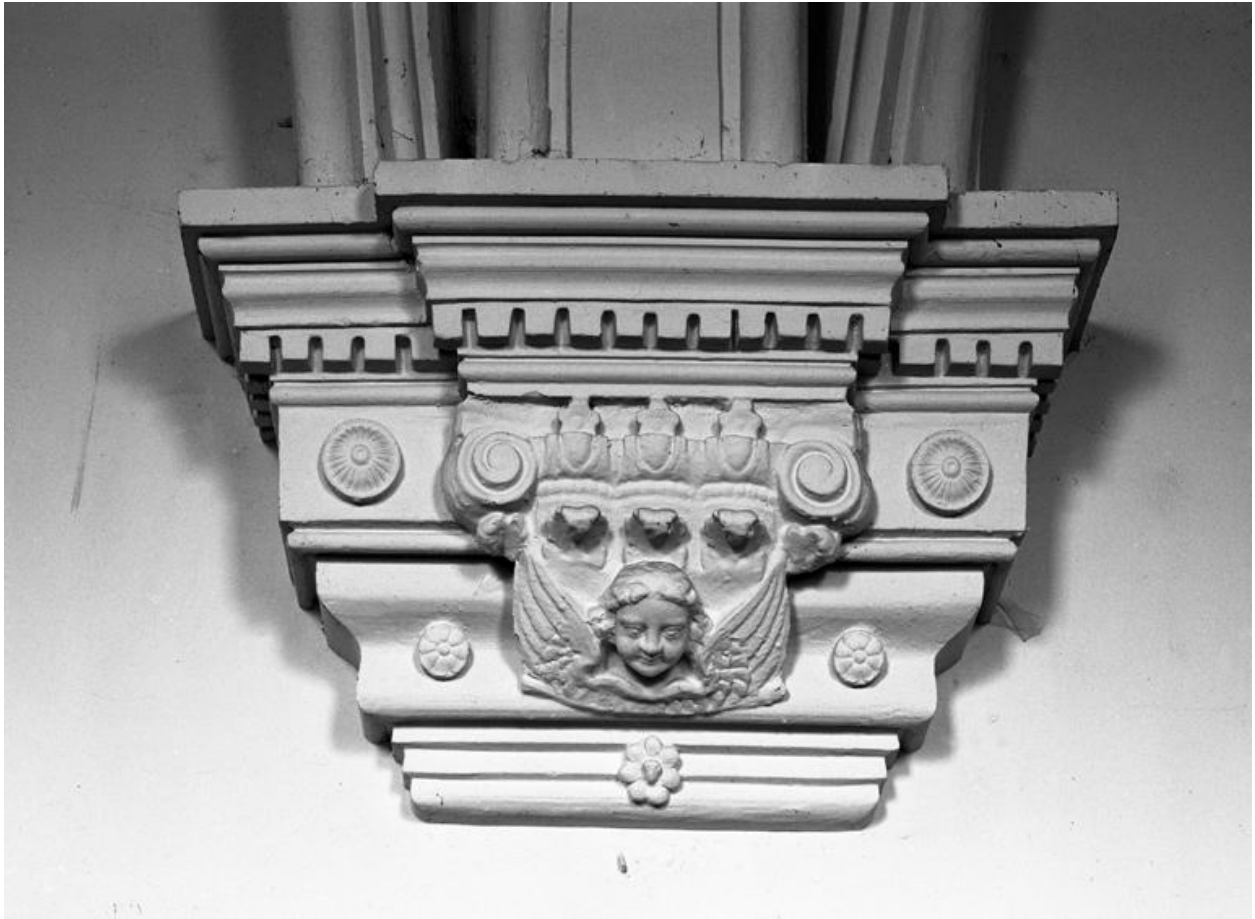
Vue d'un culot de la nef.
Phot. Thierry Lefébure
IVR22_19930200753X

Vue d'un culot de la nef.

sujet : croix en brique vernissée dont le montant et les bras se terminent par des fleurs de lys, support : partie supérieure de la façade ; sujet : colonnes et pilastres, support : élévations intérieures du choeur ; sujet : chérubins, support : culots de la nef supportant la retombée des ogives de la fausse voûte

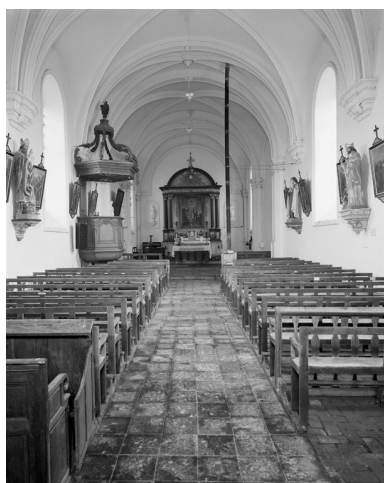
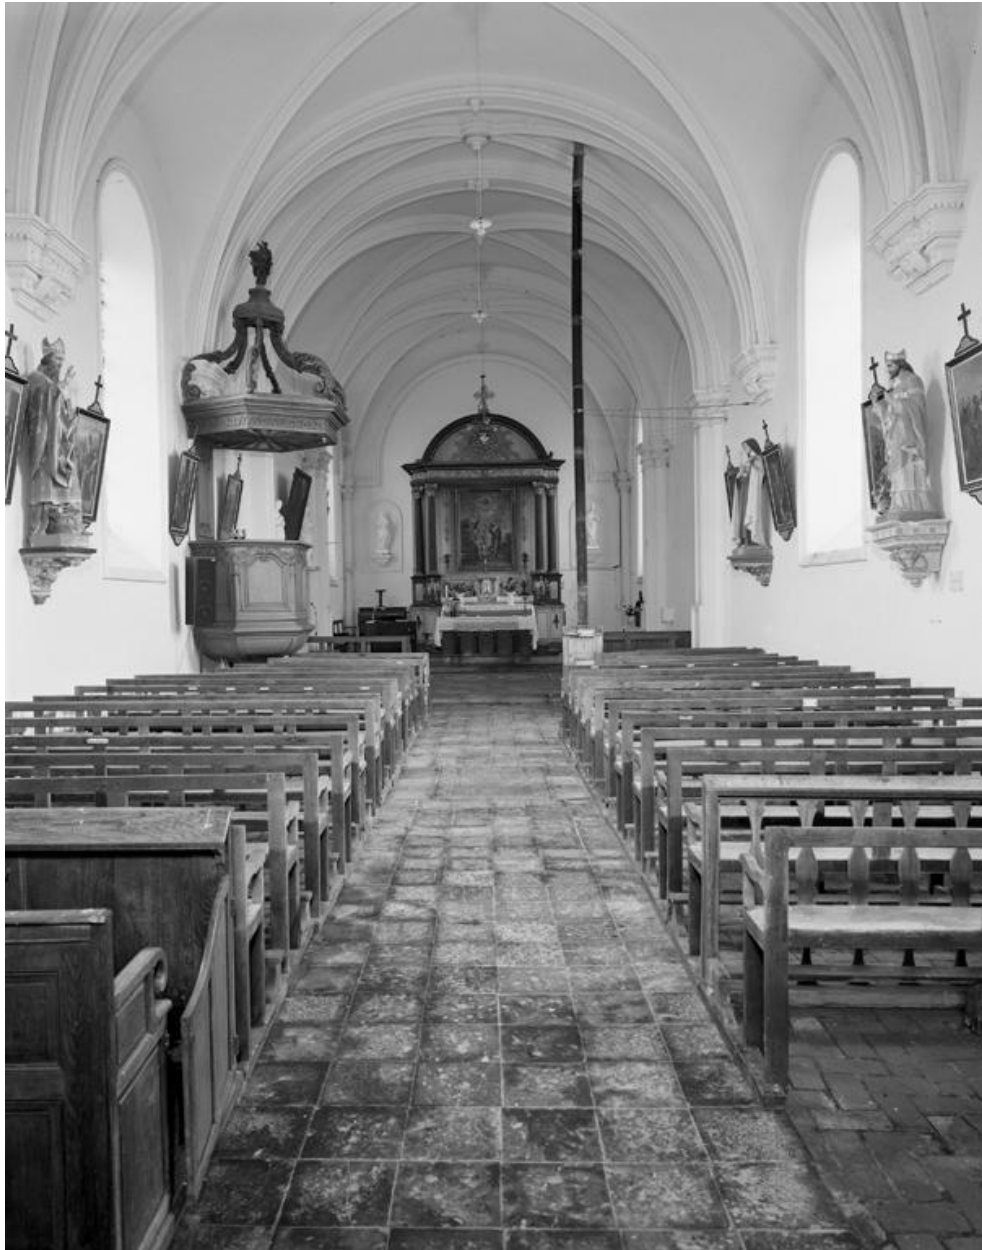
Vue intérieure vers le choeur.
Phot. Thierry Lefébure
IVR22_19930200769V

Vue intérieure vers le choeur.

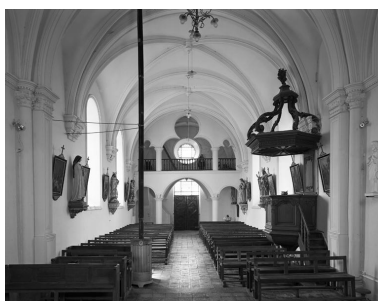
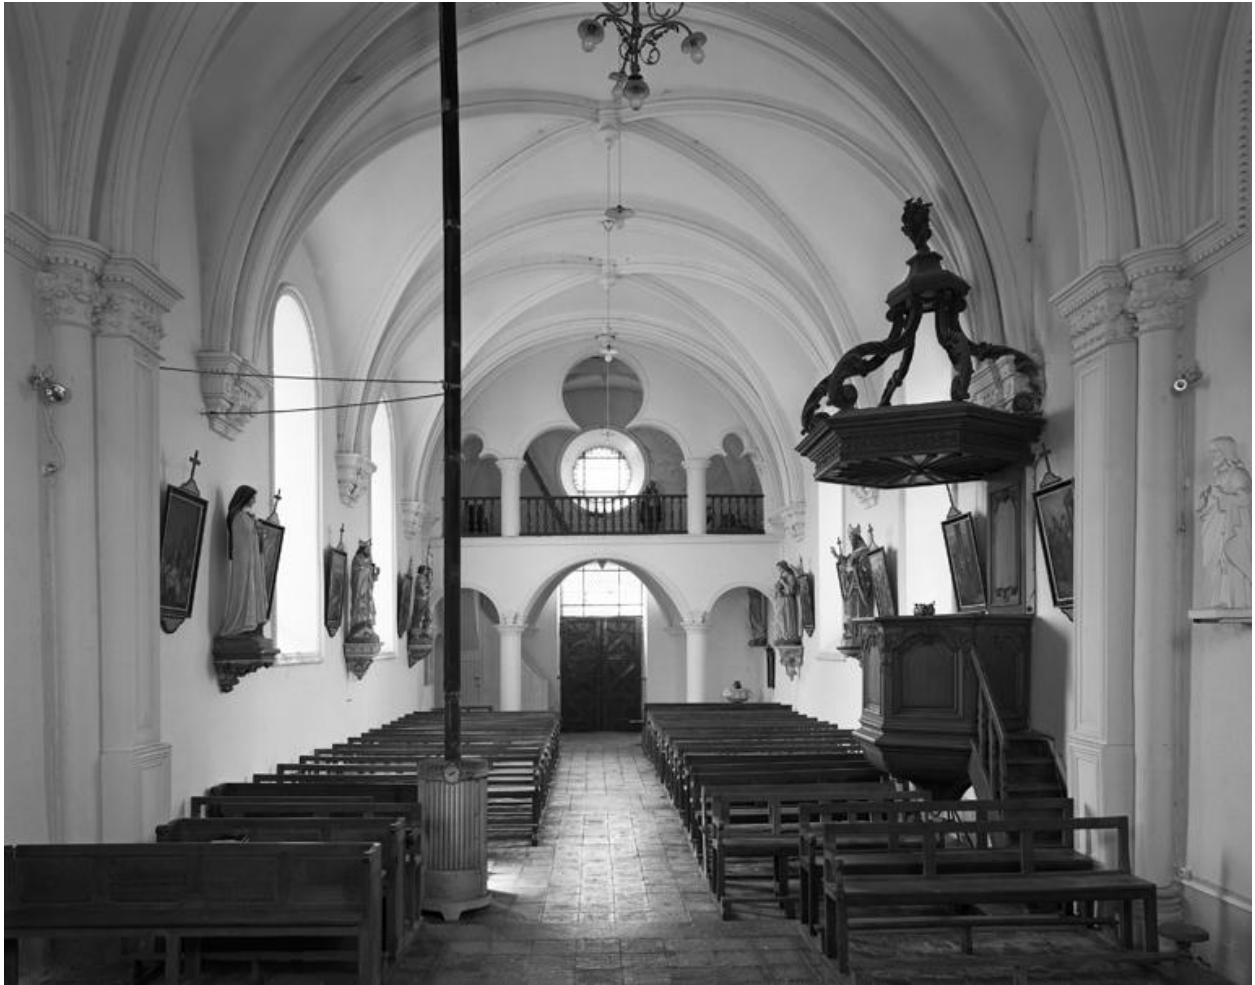
Vue intérieure depuis le choeur.
Phot. Thierry Lefébure
IVR22_19930200770V

Vue intérieure depuis le chœur.
