Hauts-de-France, Aisne  
Beaumé  
rue de l' Eglise

## Eglise paroissiale et cimetière Saint-Nicolas de Beaumé

Numéro de dossier : IA02000510  
Date de l'enquête initiale : 1998  
Date(s) de rédaction : 1998  
Cadre de l'étude : inventaire topographique canton d'Aubenton  
Degré d'étude : étudié

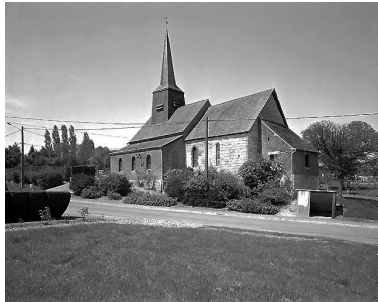
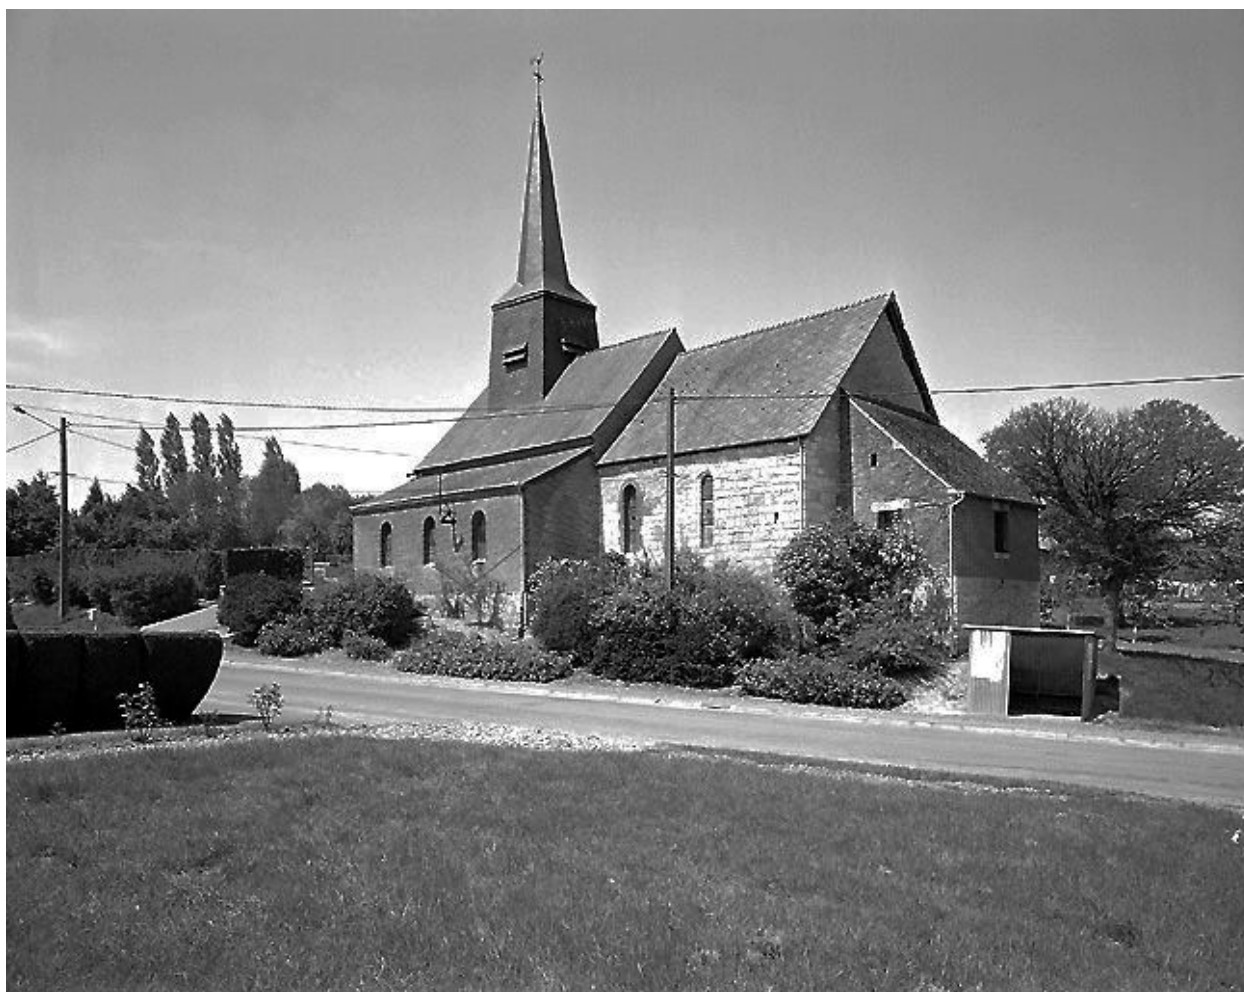
Vue depuis le sud-est.  
Phot. Thierry Lefébure  
IVR22\_20010201708V

Vue depuis le sud-est.

Le choeur est en pierre de taille calcaire moyen appareil. Le bas-côté sud de la nef, tout comme la façade occidentale et la sacristie, sont en brique. Les bas-côtés reposent sur un solin de pierre de taille calcaire. Le portail occidental et l'oeil-de-boeuf qui le surmonte possèdent un encadrement en pierre de taille calcaire. Le clocher est pourvu d'un essentage d'ardoise synthétique. La nef et le choeur sont couverts d'un plafond en plâtre et stuc sur lattes de bois, le bas-côté nord de la nef est couvert d'une voûte en berceau en charpente, le bas-côté sud d'un plafond en plâtre sur lattes de bois. Les couvertures sont en ardoise avec un toit à longs pans et pignon couvert sur la nef, un toit à longs pans et pignon couvert sur le choeur, un appentis sur la sacristie. La flèche polygonale repose sur une demi-croupe en façade.

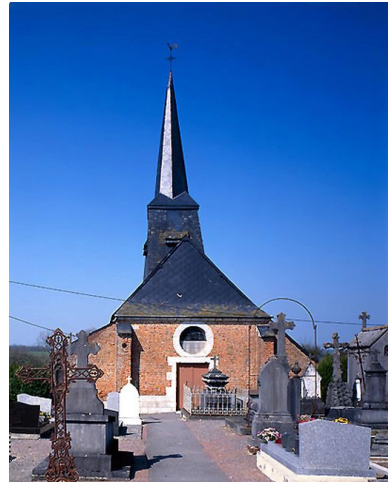
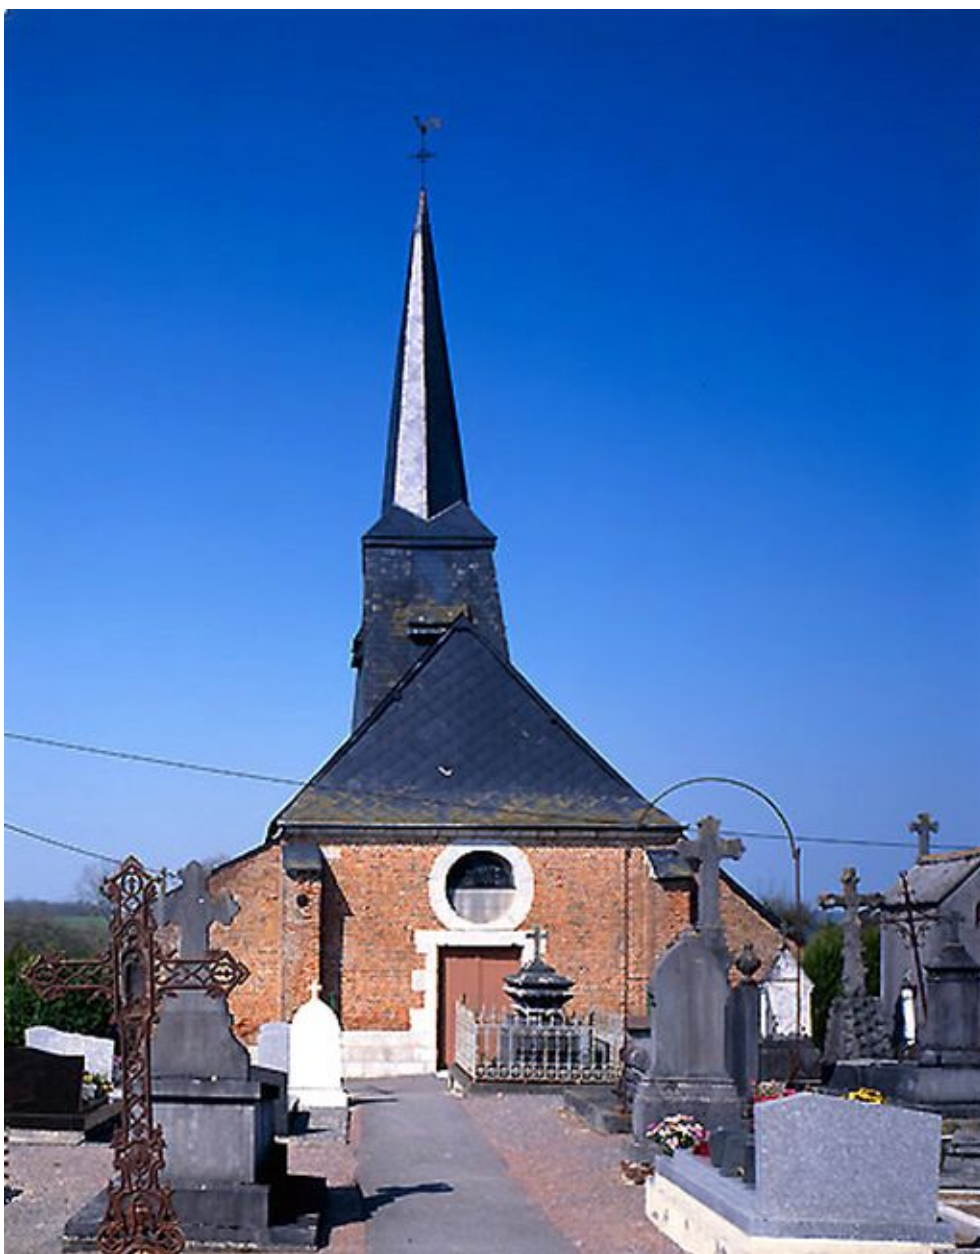
Vue de la façade occidentale.  
Phot. Franck Bürjes  
IVR22\_19990201275VA

Vue de la façade occidentale.

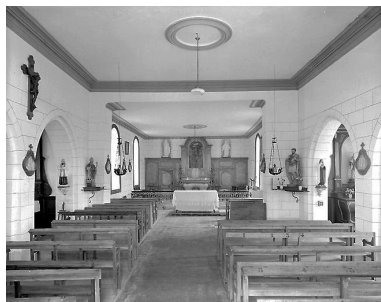
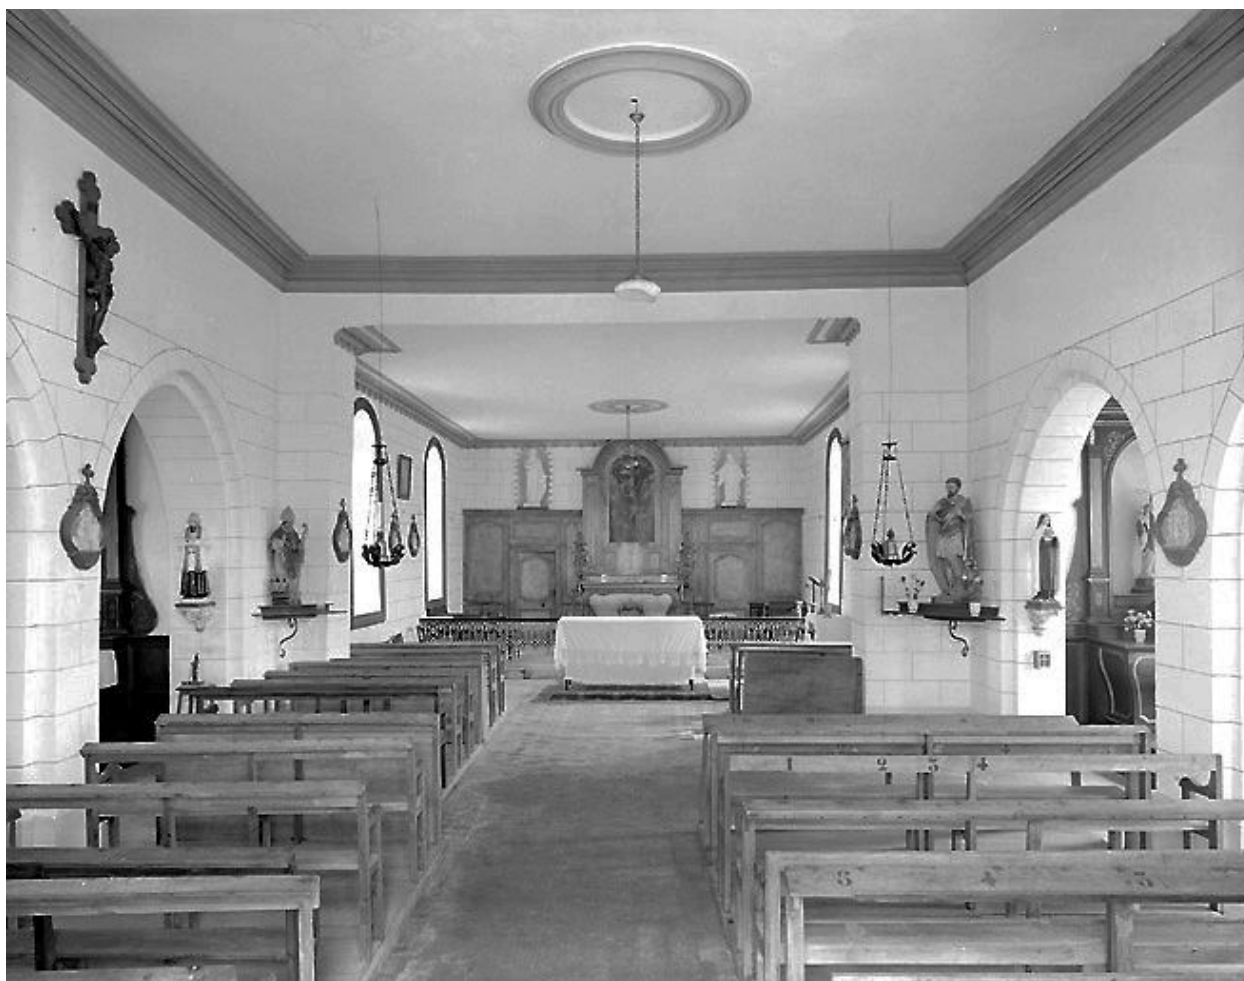
Vue intérieure de la nef vers le chœur.  
Phot. Laurent Jumel  
IVR22\_19980200714V

Vue intérieure de la nef vers le chœur.

Ornement géométrique et végétal sur le plafond de la nef. Symbole religieux sur les baies du choeur.
