Hauts-de-France, Nord
Oxelaère
Contour de l' Église

Église paroissiale Saint-Martin

Numéro de dossier : IA59005827
Date de l'enquête initiale : 2025
Date(s) de rédaction : 2025
Cadre de l'étude : inventaire topographique canton de Cassel
Degré d'étude : étudié

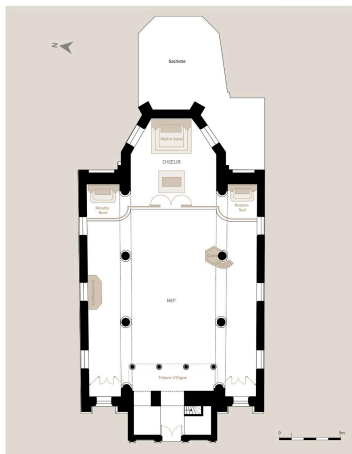
Plan de l'église Saint-Martin d'Oxelaëre.
Dess. Eddy Stein
IVR32_20255901378NUDA

Elle adopte un plan allongé orienté est-ouest, composé de trois travées. La nef se divise en trois vaisseaux : un vaisseau central large et deux bas-côtés plus étroits. Elle se termine par un chevet à cinq pans coupés. Les collatéraux ouvrent à l'est sur des chapelles dotées de murs plats.

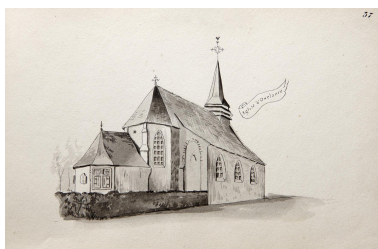
Gravure de l'église de Oxelaëre.
in Album Flahault XIXe siècle
(Comité Flamand de France).

Gravure de l'église de Oxelaère. in Album Flahaut XIXe siècle (Comité Flamand de France).

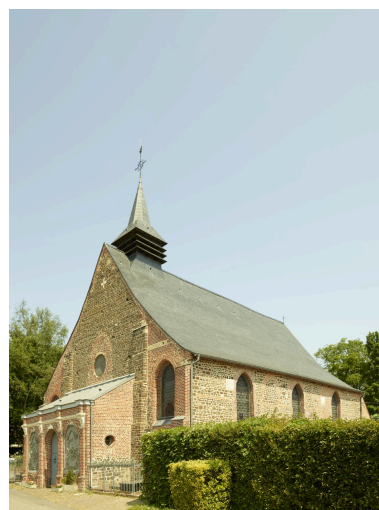
Façade et bas côté sud de l'église.
Phot. Delphine Volto Jourdan
IVR32_20235900703NUCA

Façade et bas côté sud de l'église.

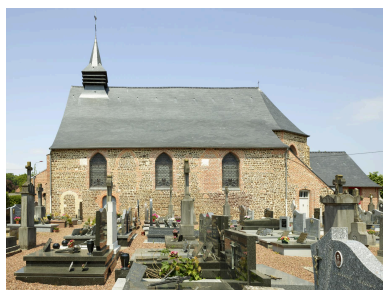
Bas-côté sud et cimetière.
Phot. Delphine Volto Jourdan
IVR32_20235900704NUCA

Bas-côté sud et cimetière.

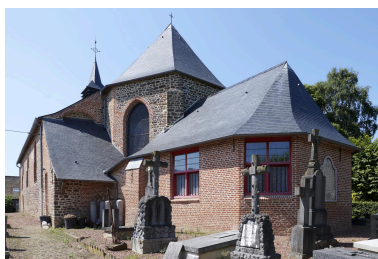
Arrière de l'église et sacristie.
Phot. Delphine Volto Jourdan
IVR32_20245902746NUCA

La couverture est constituée d'une toiture unique à deux pans en ardoise ave égout retroussé. Un clocher à base carrée (abat-son) et flèche polygonale, également couvert d'ardoises, s'élève au-dessus de la première travée du vaisseau central. La sacristie, située à l'est, présente un plan à pans coupés et communique avec un petit édifice rectangulaire accolé au mur oriental du bas-côté sud, abritant la chaufferie. Ces deux annexes sont couvertes d'ardoises et reliées entre elles. L'accès à la sacristie se fait par une porte percée sous une fenêtre du chœur.

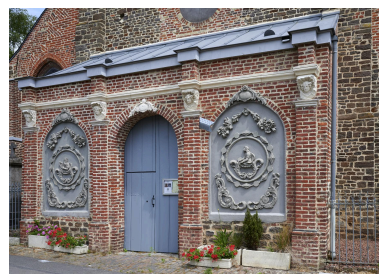
Avant porche de l'église.
Phot. Delphine Volto Jourdan
IVR32_20235901113NUCA

Le porche en briques se compose de trois travées. La travée centrale est ouverte par une porte en arc plein cintre, tandis que les travées latérales sont ornées de grandes baies aveugles de même forme. Ces baies reçoivent des panneaux décoratifs comprenant un médaillon central figurant un personnage masculin barbu couronné et jouant de la harpe – probablement le roi David – et un personnage féminin nimbé tenant une cithare, identifié comme sainte Cécile (Flohic, 2001). Chaque travée est encadrée de pilastres en brique, dont les chapiteaux en pierre sont sculptés de têtes d'anges ailés et auréolés. L'ensemble est surmonté d'une corniche en pierre supportant un entablement en briques.

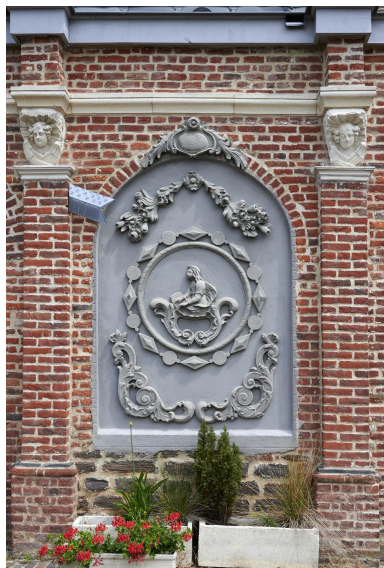
Détail de l'avant
porche (Sainte-Cécile).
Phot. Delphine Volto Jourdan
IVR32_20235901114NUCA

Détail de l'avant porche (Sainte-Cécile).

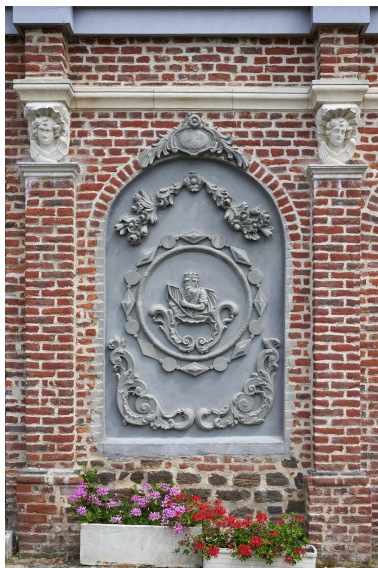
Détail de l'avant porche.
Médaillon du roi David.
Phot. Delphine Volto Jourdan
IVR32_20235901115NUCA

Détail de l'avant porche. Médaillon du roi David.

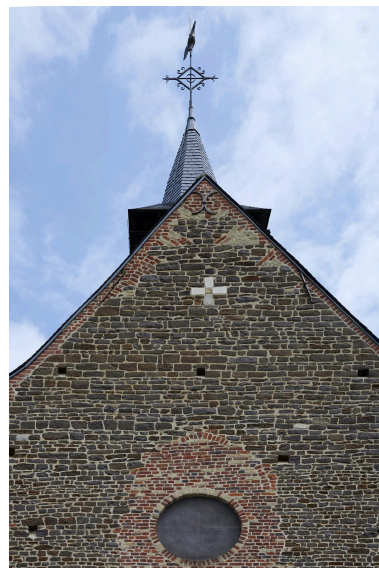
Détail du pignon de la
façade principale (ouest).
Phot. Delphine Volto Jourdan
IVR32_20235901116NUCA

Détail du pignon de la façade principale (ouest).

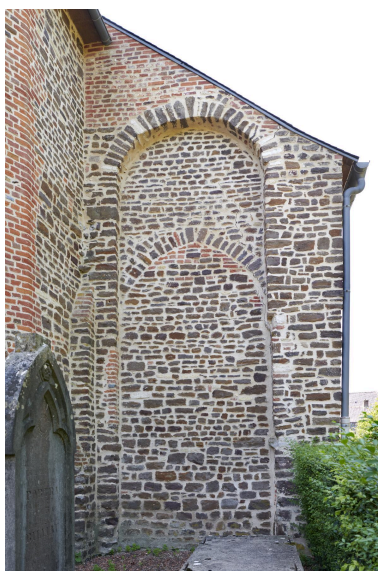
Détail d'une baie rebouchée
au niveau du bas-côté nord
(à l'arrière de l'édifice).
Phot. Delphine Volto Jourdan
IVR32_20245902743NUCA

Détail d'une baie rebouchée au niveau du bas-côté nord (à l'arrière de l'édifice).

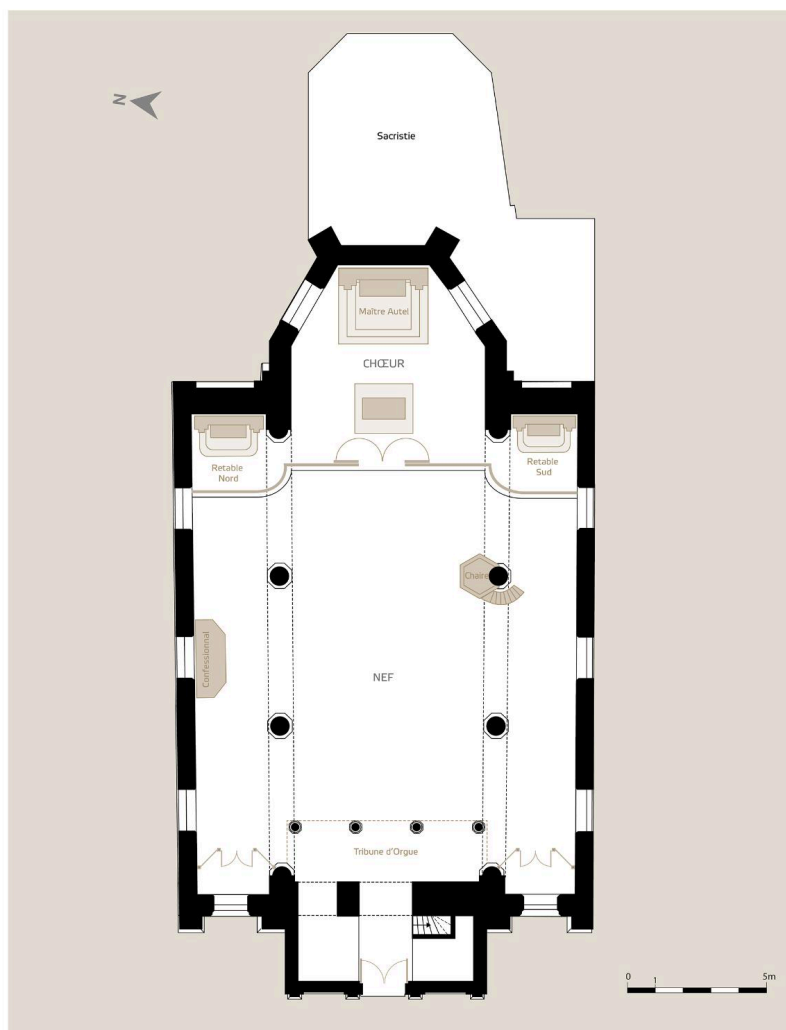
IVR32_20255901378NUDA

Plan de l'église Saint-Martin d'Oxelaère.

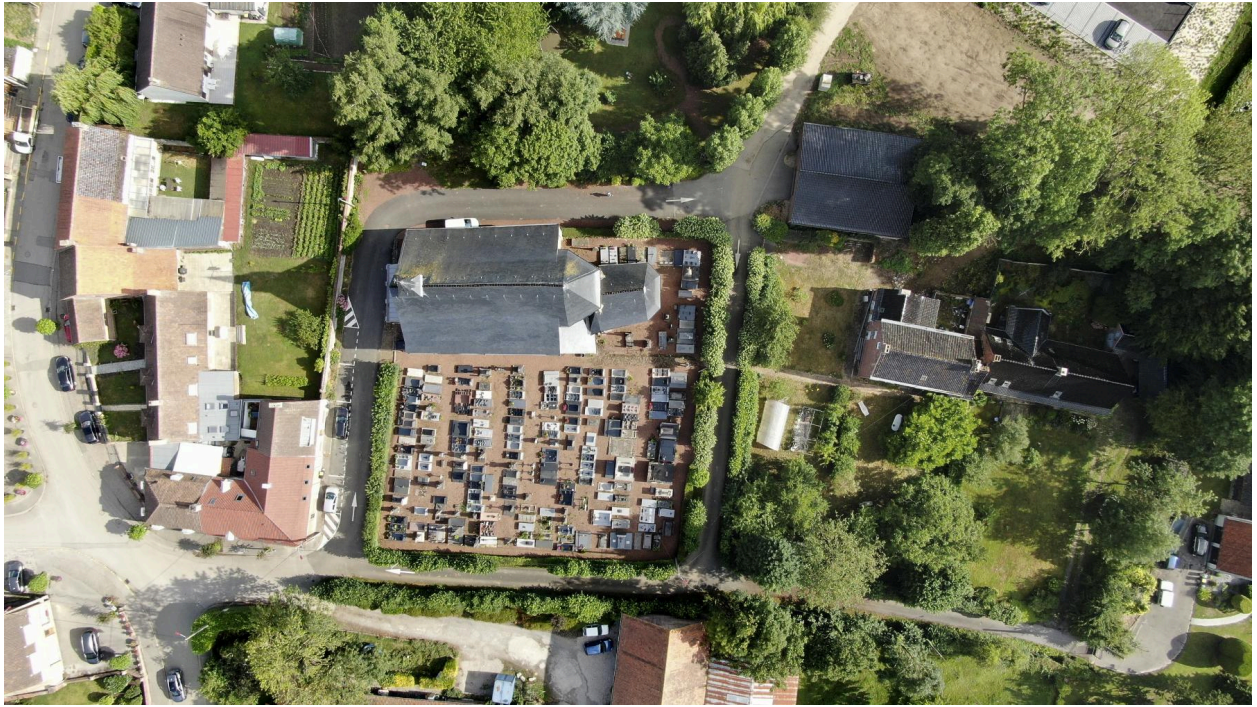
IVR32_20255901380NUCA

Vue aérienne zénithale de l'église et de son cimetière.

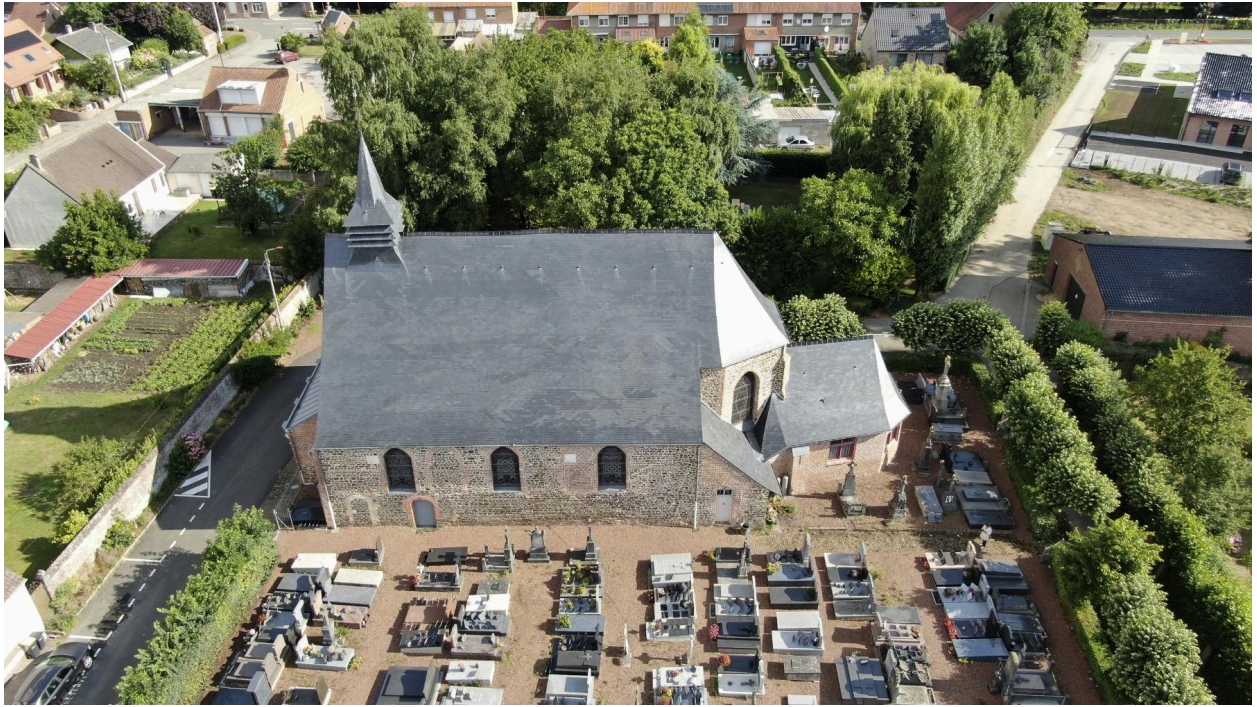
IVR32_20255901383NUCA

Vue aérienne de l'église.

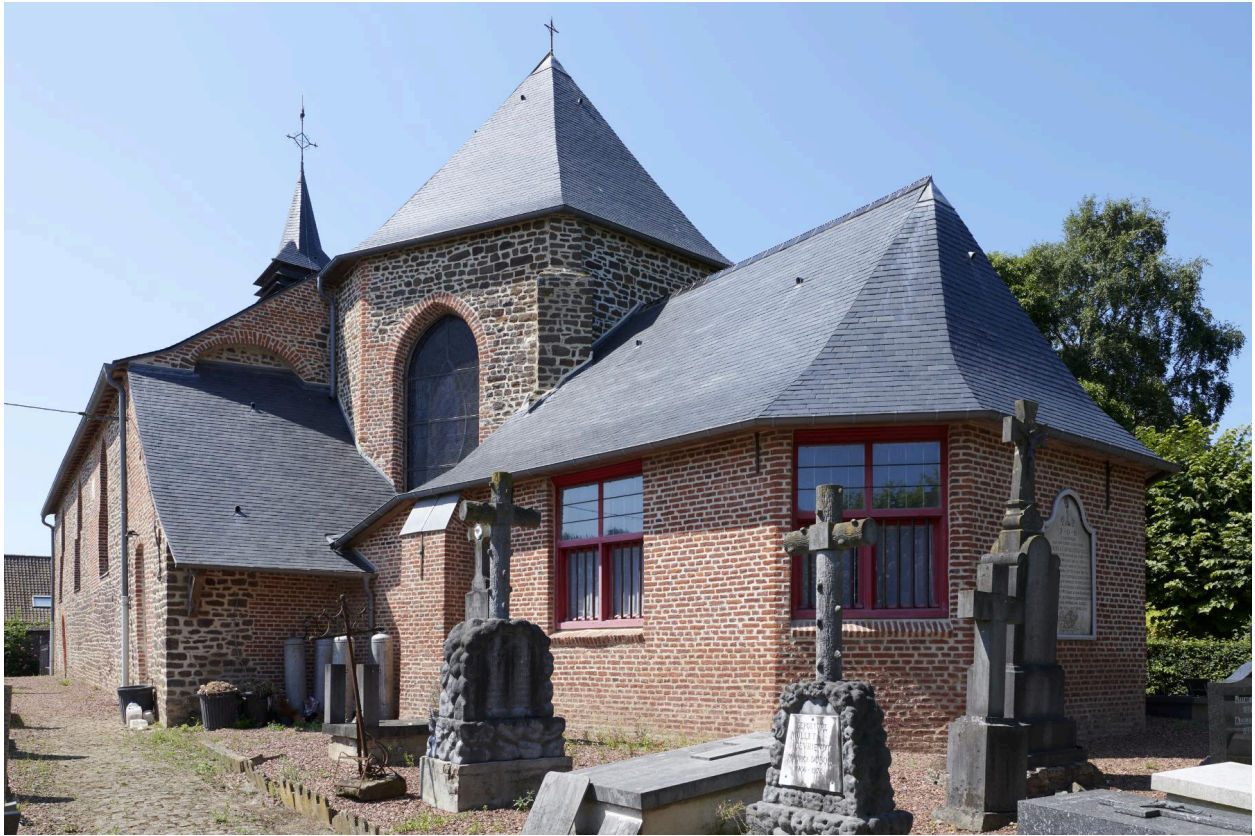
IVR32_20245902746NUCA

Arrière de l'église et sacristie.

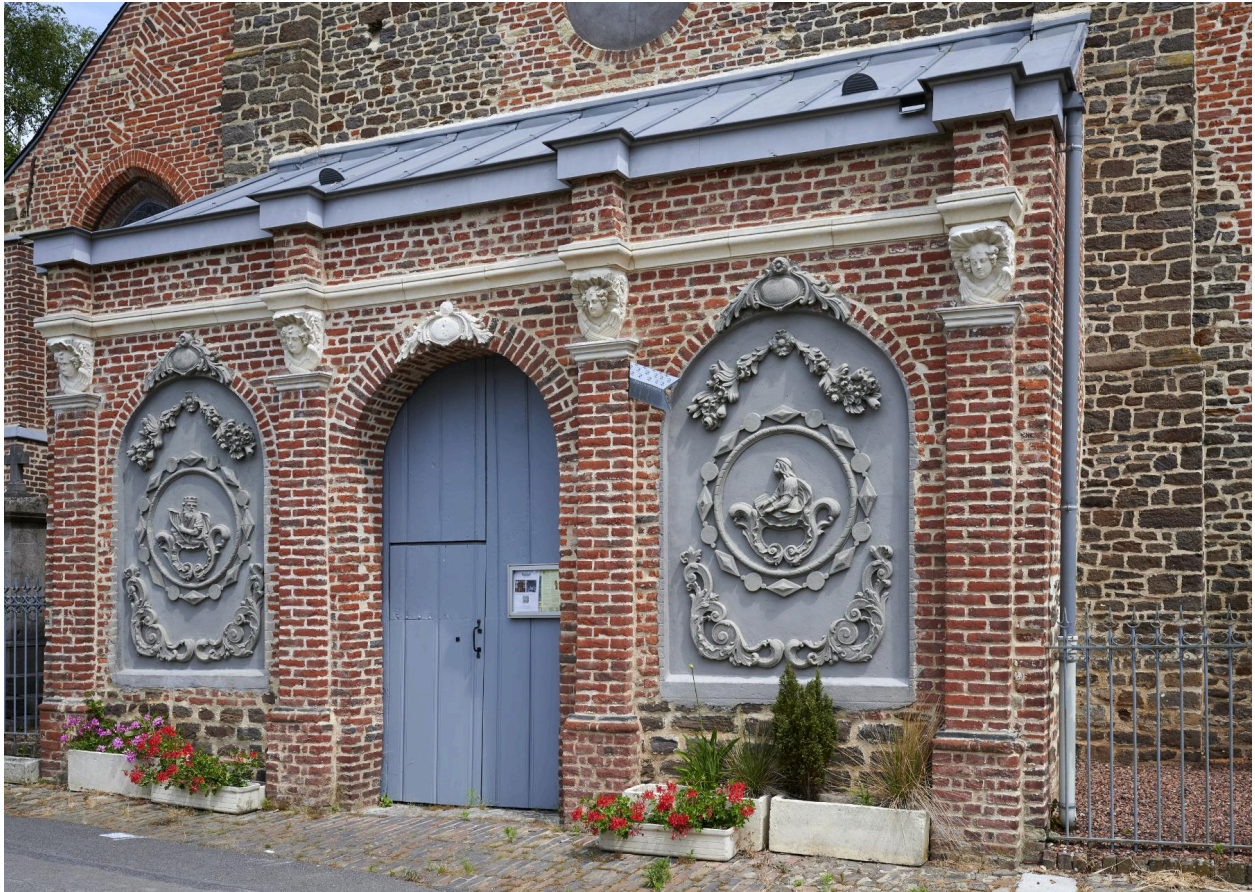
IVR32_2023590113NUCA

Avant porche de l'église.

L'avant-porche est modifié et agrémenté de deux médaillons de pierre reconstituée et moulée du roi David et de sainte Cécile. L'ensemble est financé en 1901 par l'ingénieur-constructeur Dujardin, notable d'Oxelaère qui réside alors dans l'ancien domaine Lenglé de Schoebecque [IA59005837].

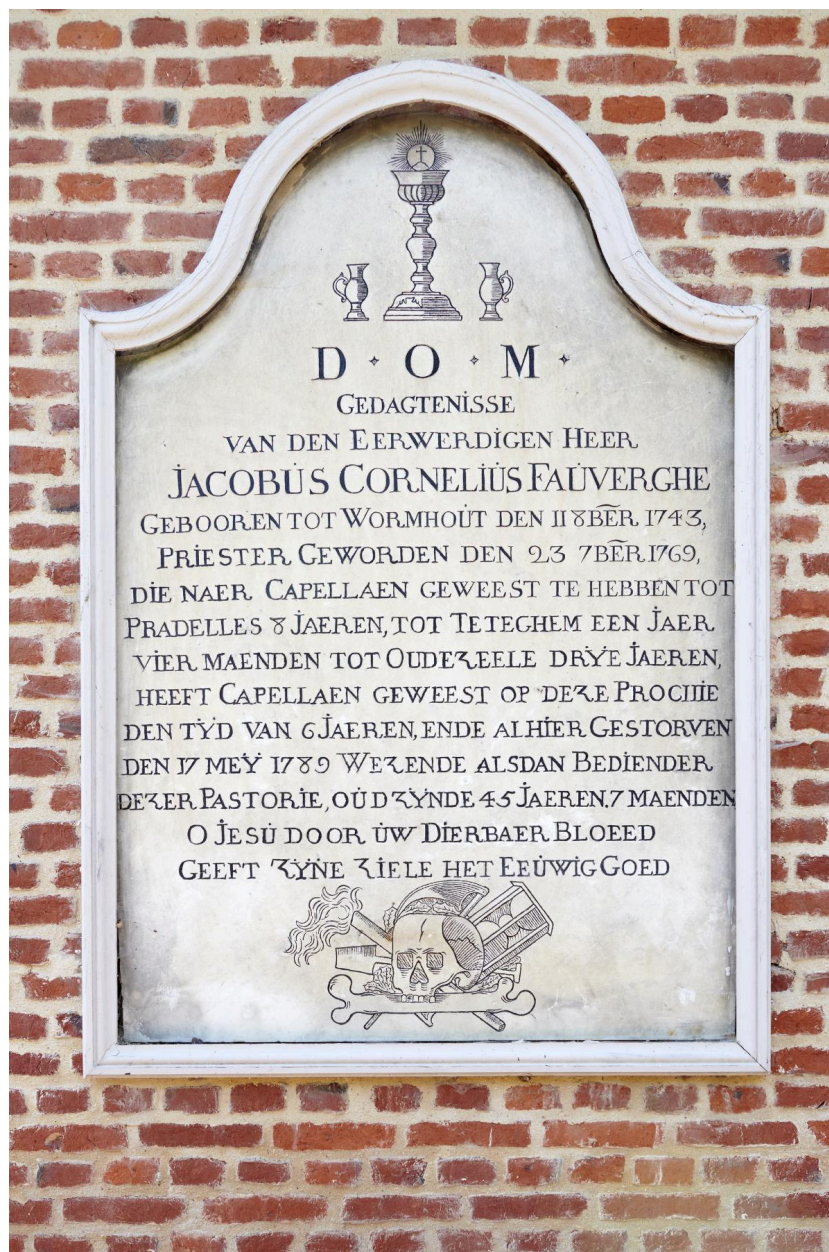
IVR32_20245902744NUCA

Sacristie, détail d'une plaque funéraire commémorative du XVIIIe siècle déplacée.
