## L'église paroissiale Notre-Dame et Saint-Prix de Puits-la-Vallée

Numéro de dossier : IA60005307

Cadre de l'étude : inventaire topographique Communauté de communes Oise Picarde

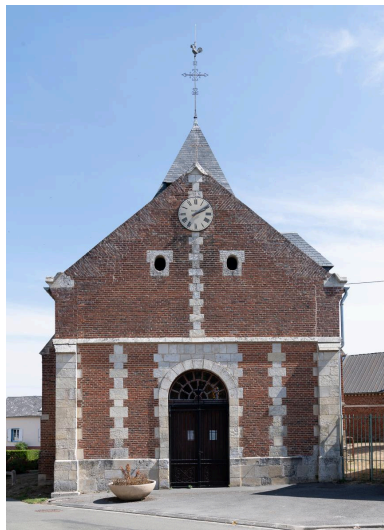
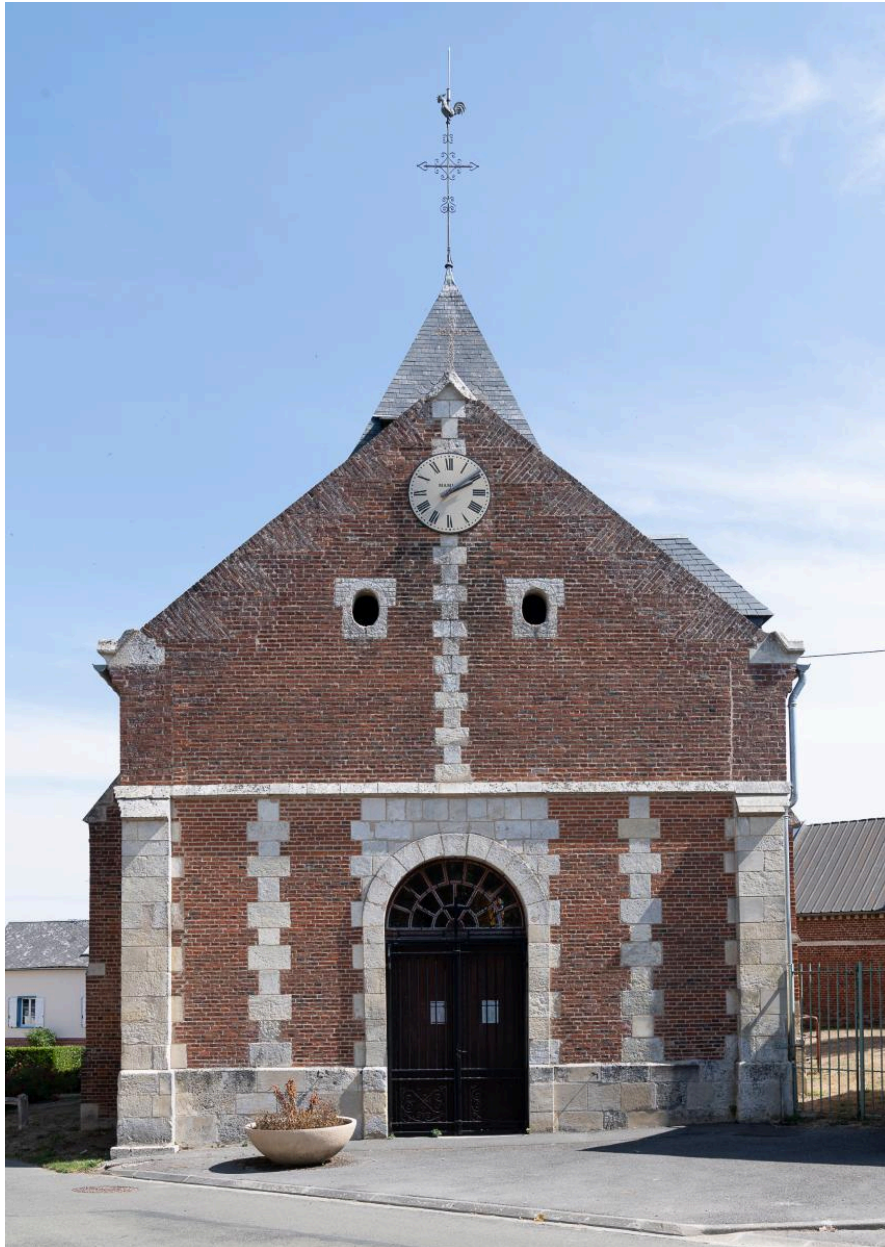
Façade occidentale.  
Phot. Marc Kérignard  
IVR32\_20226000869NUCA

Façade occidentale.

La façade occidentale est percée d'une porte bâtarde inscrite dans un arc en plein cintre en pierre de taille. Des chaînages également en pierre renforcent les maçonneries en brique de la façade. Des couteaux picards soulignent les rampants du pignon.

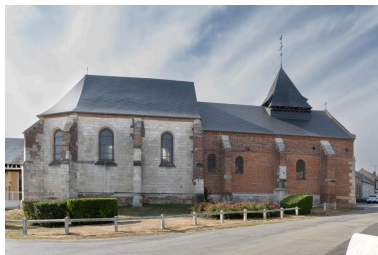
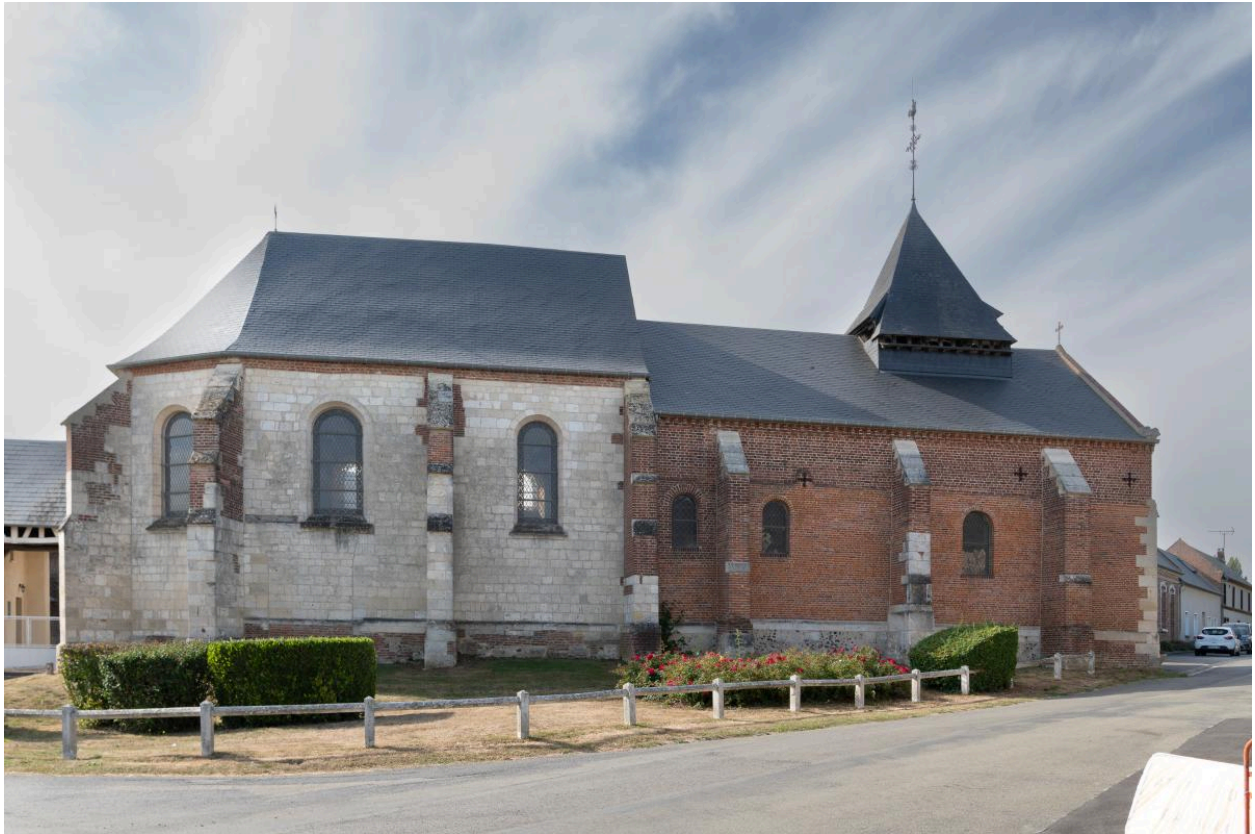
Élévation sud.  
Phot. Marc Kérignard  
IVR32\_20226000854NUCA

Élévation sud.

Les maçonneries de la nef sont en brique sur des fondations en pierre de taille calcaire et en moellon de silex. Le moellon est également présent ponctuellement dans les murs du côté sud de la nef. La pierre de taille domine dans les maçonneries du chœur. Les fondations et la corniche sont toutefois en brique. Des contreforts (en brique avec renforts en pierre pour la nef, en pierre avec quelques briques pour le chœur) épaulent les murs de l'édifice.

Les toitures, couvertes d'ardoise, sont à longs pans et pignon découvert pour la nef, longs pans et croupe polygonale pour le chœur. La sacristie est surmontée d'un toit en appentis.

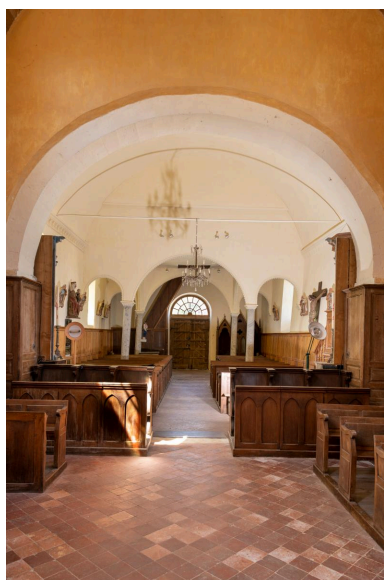
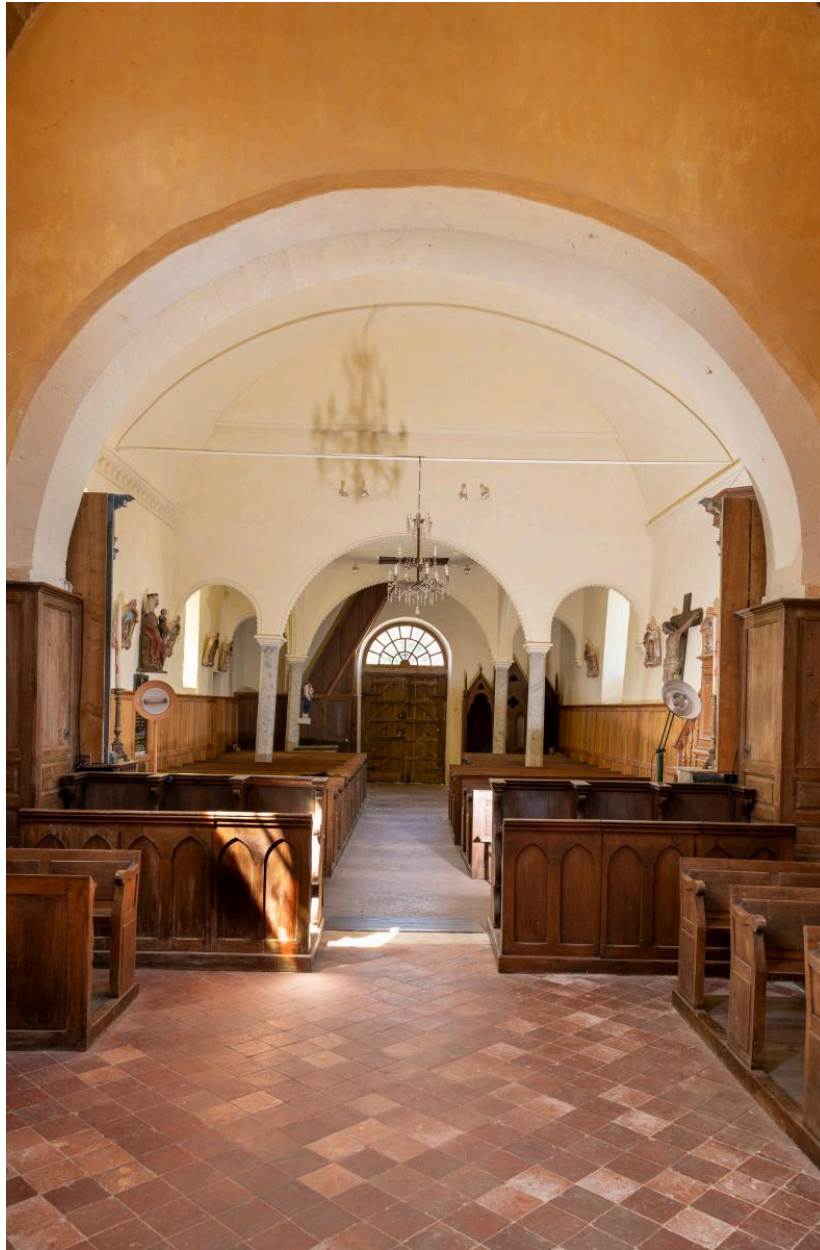
Vue vers la nef.  
Phot. Marc Kérignard  
IVR32\_20226000815NUCA

Vue vers la nef.

À l'intérieur de l'église, la couverture de la nef consiste en une fausse voûte en berceau lambrissée, tandis que celle du chœur, en châtaignier, prend la forme de voûtes d'ogives. Des lambris d'appui garnissent l'ensemble des murs. Deux des baies sont ornées d'une verrière figurée.

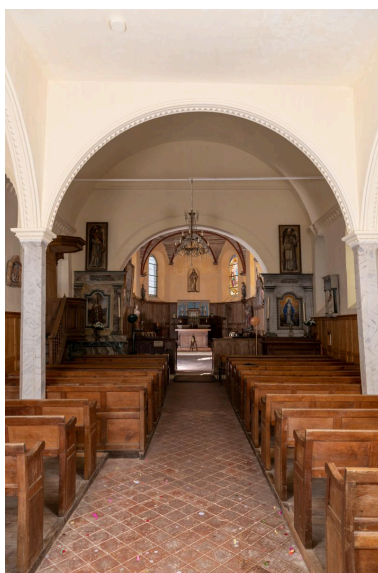
Vue vers le chœur.  
Phot. Marc Kérignard  
IVR32\_20226000814NUCA

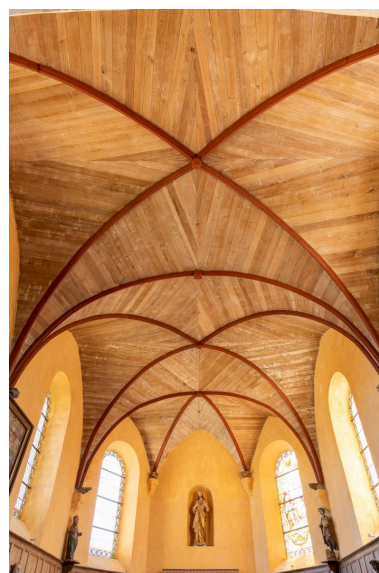
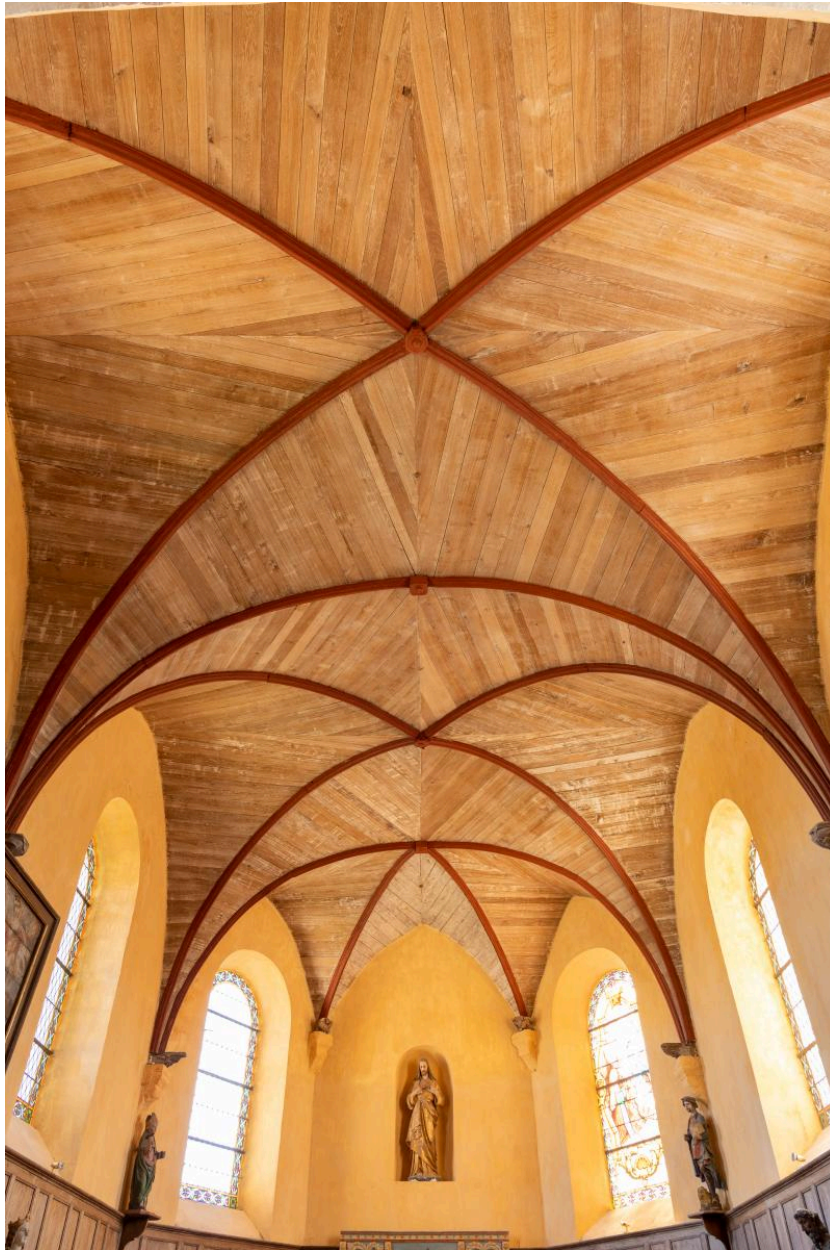
Voûte lambrissée du chœur.  
Phot. Marc Kérignard  
IVR32\_20226000801NUCA

Voûte lambrissée du chœur.

Le premier édifice est vraisemblablement reconstruit et agrandi à la fin du 16<sup>e</sup> siècle pour le chœur (datation stylistique) et au 17<sup>e</sup> siècle pour la nef. La date de 1772 est gravée sur un lambris de la voûte du chœur, indiquant qu'elle a été réalisée dans un second temps. Des culots en pierre laissent supposer l'existence d'une voûte en pierre. A-t-elle été détruite ? N'a-t-elle jamais été achevée ? Des blochets en bois isolés indiquent d'autre part qu'une autre forme de charpente a pu également exister.

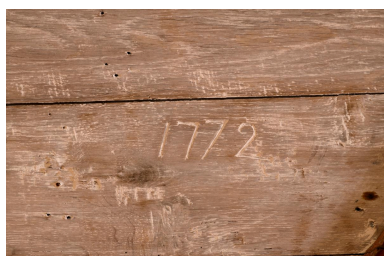
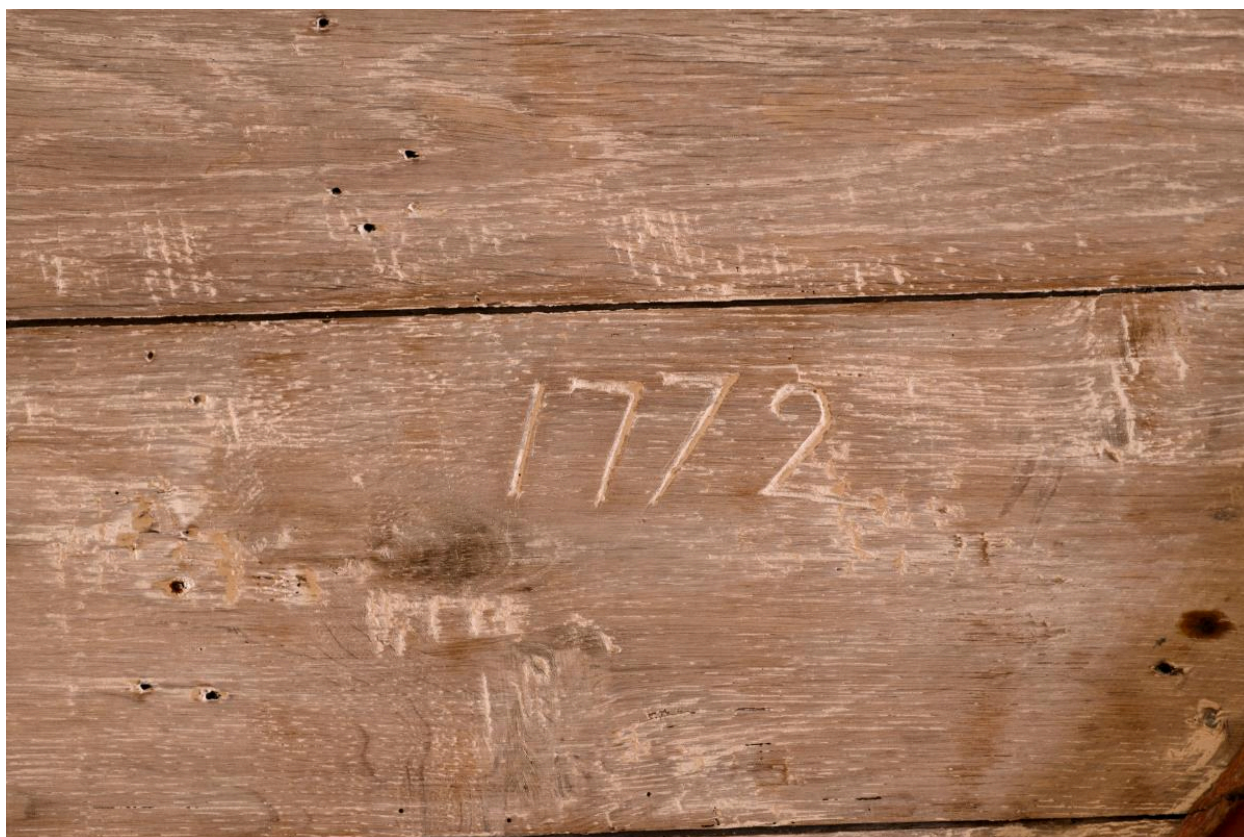
Date "1772" gravée sur la  
voûte lambrissée du chœur.  
Phot. Marc Kérignard  
IVR32\_20226000799NUCA

Date "1772" gravée sur la voûte lambrissée du chœur.

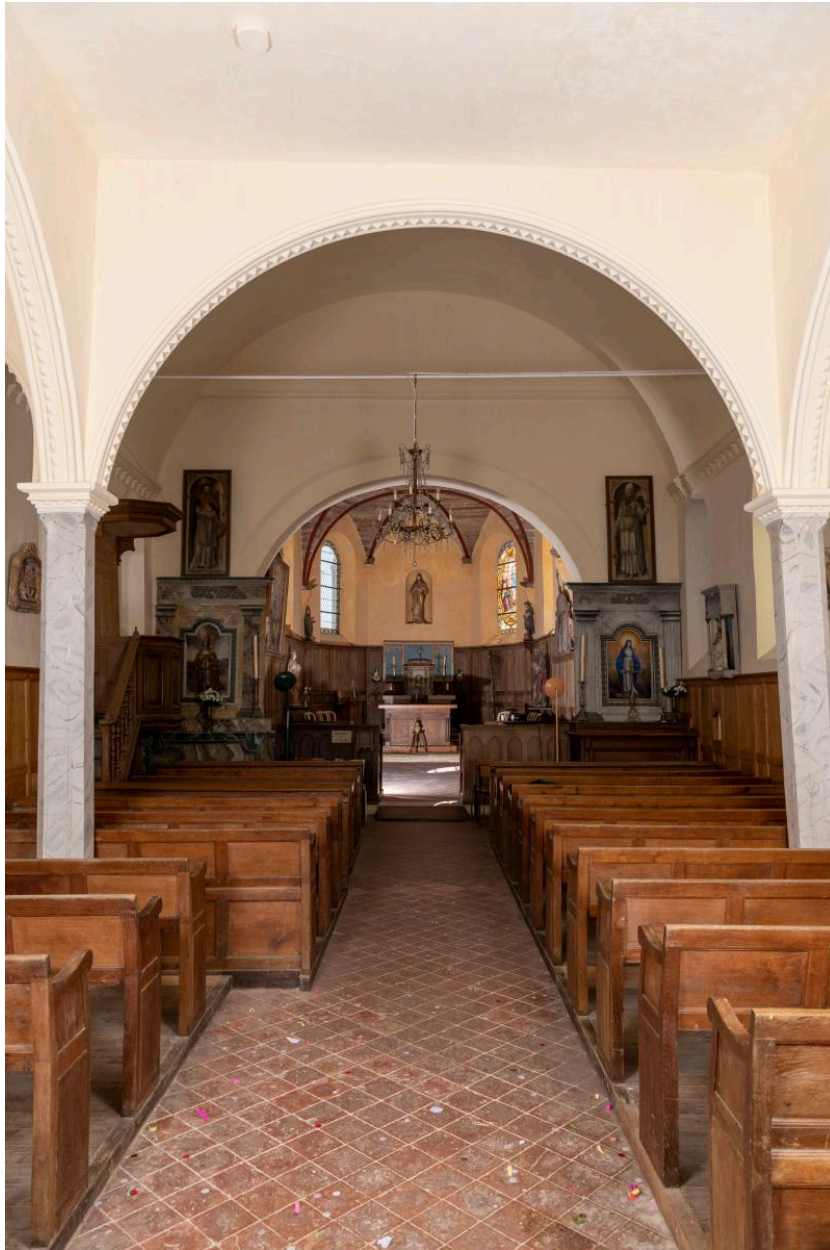
IVR32\_20226000814NUCA

Vue vers le chœur.
