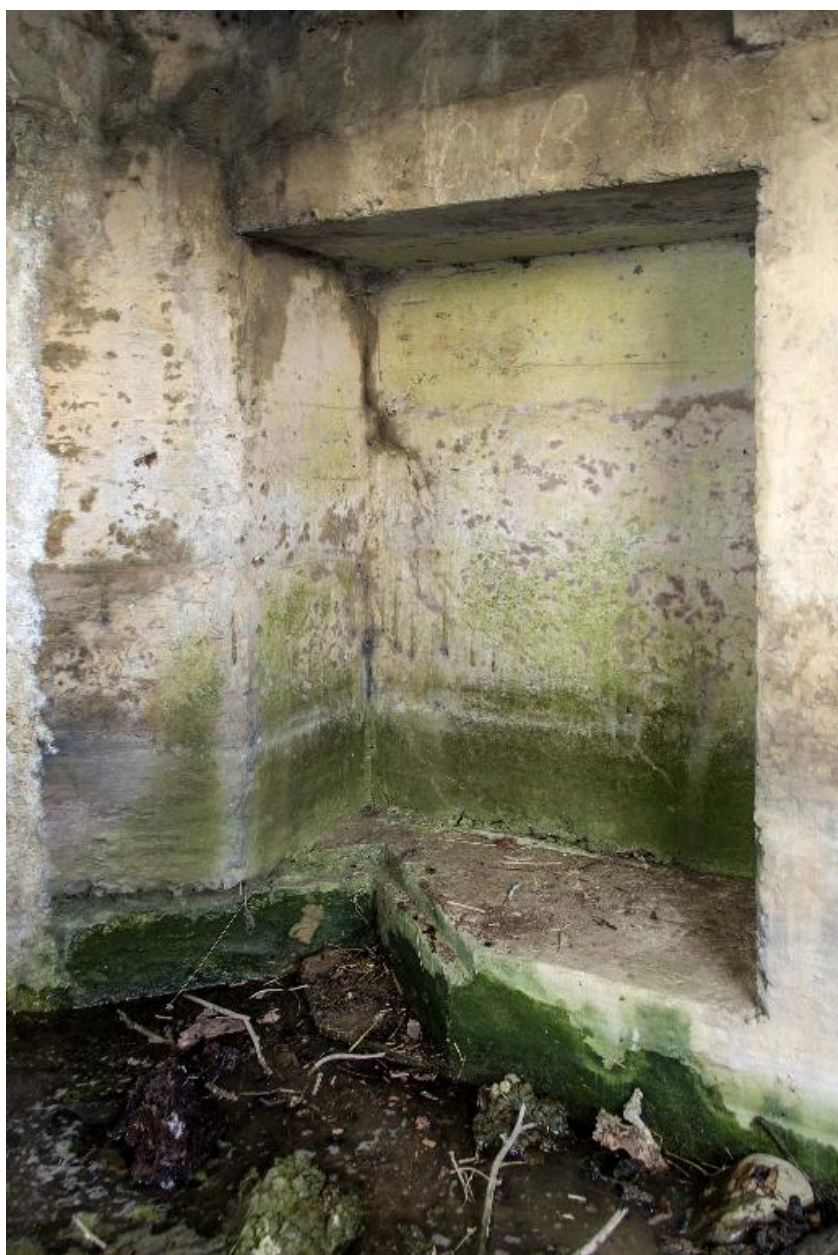
IVR32\_20175900499NUCA

Vue intérieure, paroi est de la chambre de tir. Une entaille à la base du mur permettait, peut-être, d'augmenter le débattement d'une pièce d'artillerie sur un chemin de roulement
