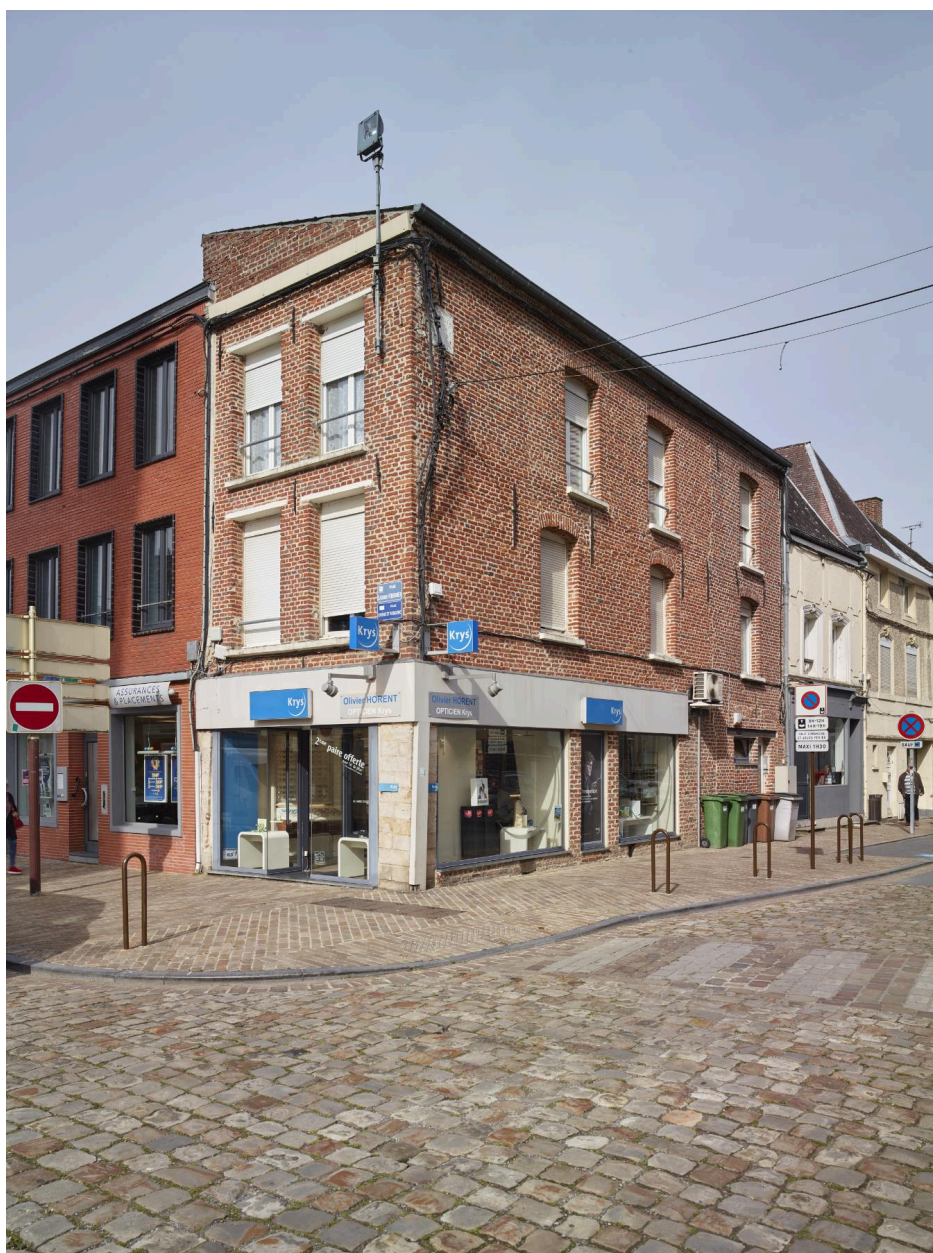
IVR32_20245900320NUCA

Angle rues Fournier et Thiers : exemple de juxtaposition d'époques constructives. De gauche à droite : maison rebâtie dans les années 1950 avec ses entourages de baies en brique émaillée, maison de la première moitié du XIXe siècle entièrement en brique, y compris le soubassement, et maisons du XVIIIe siècle reconnaissables à leur croupe et à la présence d'enduit nid d'abeille.
