[IA59005699] Le patrimoine bâti du Quesnoy : caractéristiques architecturales du bâti vernaculaire

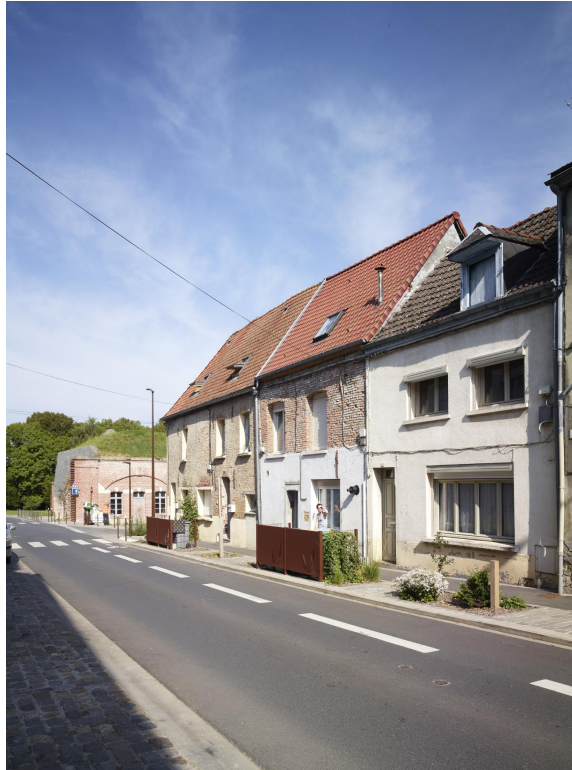
IVR32\_20245900347NUCA

**Maison - 40, rue de la Nouvelle-Zélande (maisons de droite) : exemple de baies reprises au XXe siècle (transformation de baies verticales en baies horizontales) sur un bâti du XVIIIe siècle repérable à la pente du toit, à la présence d'une lucarne et au nombre différent de percements entre le premier et le second niveau.**
