[IA59005030] Casemate 279

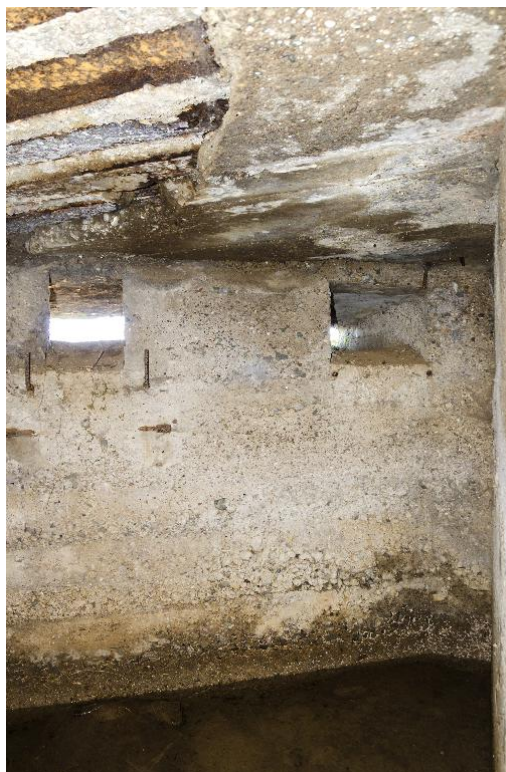
IVR32\_20175900989NUCA

**Vue intérieure. Partie droite de l'abri. Embrasure de tir et, à sa droite, celle servant ) l'observation. On note la présence de gonds horizontaux (fixation d'un chalit ?) et le dispositif permettant l'occulatation des embrasures**
